Vistoria técnica 08/11/2024

Documento: SB.045165/2024-02

Local do evento: Rua Ângelo Dusi, 388 – **Bairro Centro**

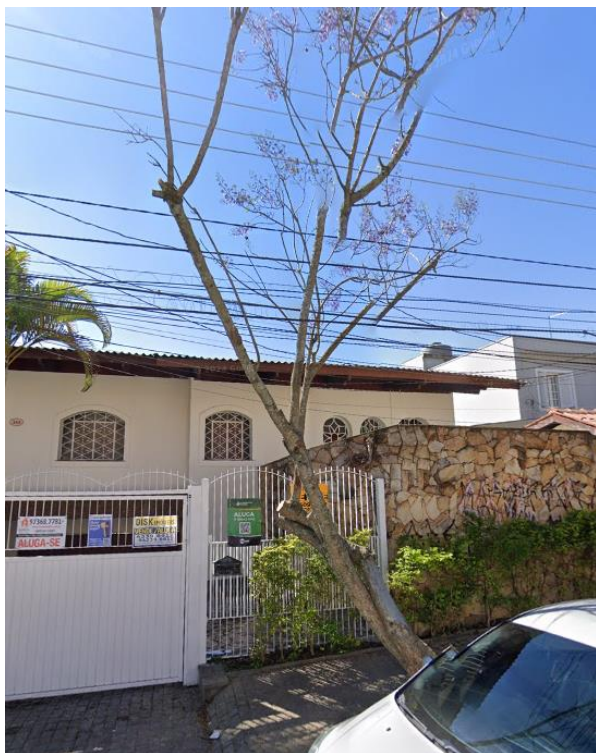
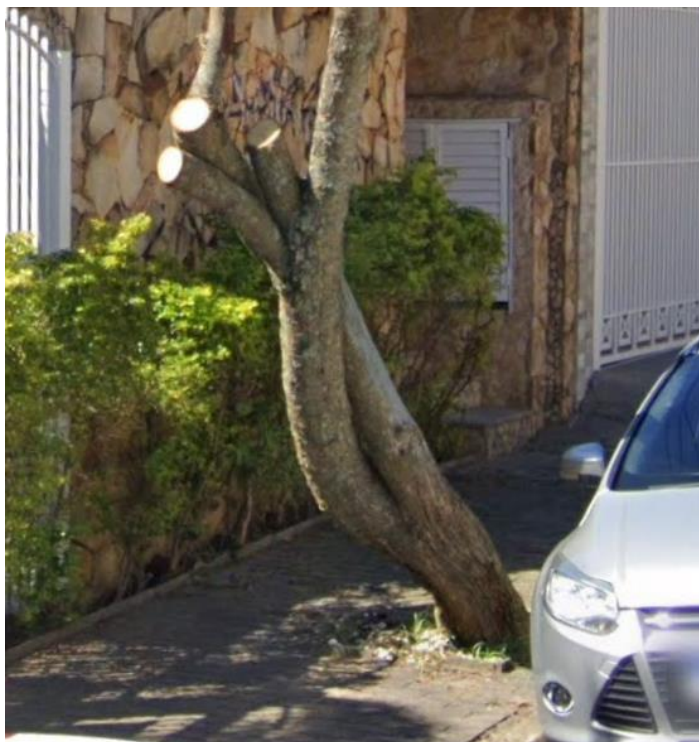
RELATÓRIO FOTOGRÁFICO

Em vistoria ao local informamos tratar-se de 01 árvore da espécie Jacarandá (*Jacaranda Mimosifolia*) medindo 7,0m X DAP 0,6m, estado fitossanitário comprometido por agentes entomológicos, com raízes expostas danificando o passeio público gravemente e alto grau de inclinação, ocasionando risco de queda. Portanto somos favoráveis à substituição do espécime.

(X) Grau Grave EM (X) Danificando passeio

(X) Risco de queda

Rede elétrica : (X) Sim () Não - Passeio ► () < que 1,60 m (X) > que 1,60 m

Autorizado: Substituição
