Vistoria técnica 13/11/2024

Documento: SB.047072/2024-50

Local do evento: Avenida Pedro Costa, 150 – **Bairro** Assunção

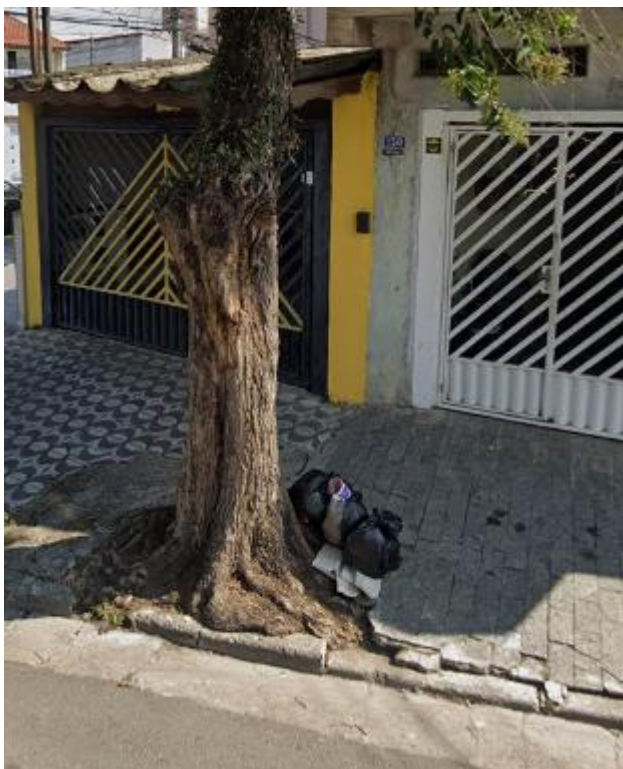
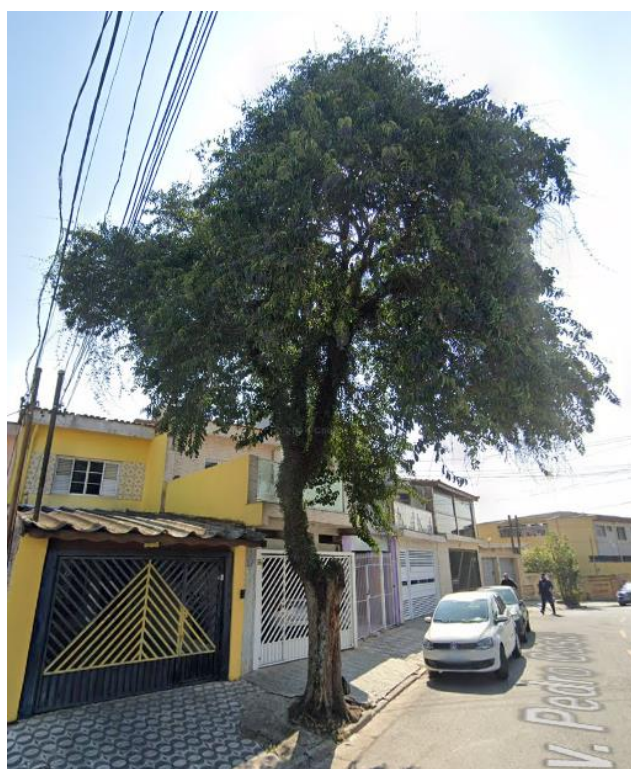
RELATÓRIO FOTOGRÁFICO

Em vistoria ao local informamos tratar-se de 01 árvore da espécie Alfeneiro-do-Japão (*Ligustrum Lucidum*) medindo 8,0m X DAP 0,6m, estado fitossanitário comprometido por agentes entomológicos, com raízes expostas danificando o passeio público gravemente e alto grau de inclinação, ocasionando risco de queda. Portanto somos favoráveis à substituição do espécime.

(X) Grau Grave EM (X) Danificando passeio

(X) Risco de queda

Autorizado: Substituição
