Vistoria técnica 08/11/2024

Documento: SB.049380/2024-47

Local do evento: Rua Luiz Rinaldi, 36 – **Bairro Centro**

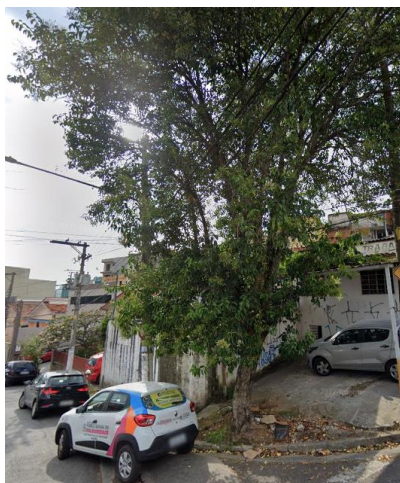
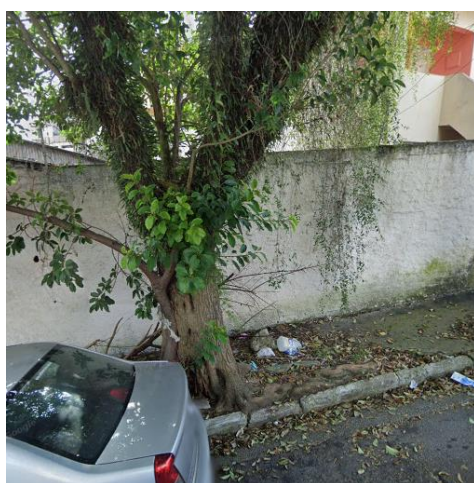
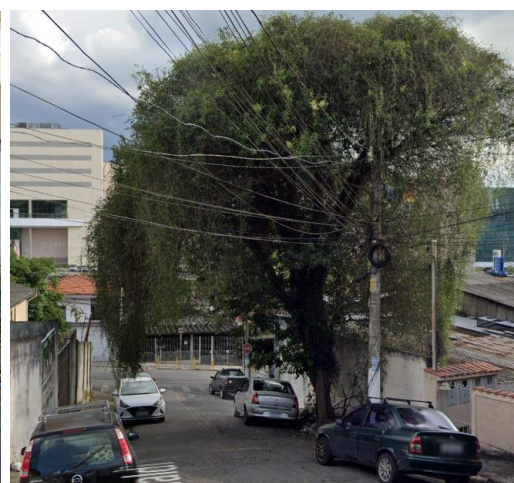
RELATÓRIO FOTOGRÁFICO

Em vistoria ao local informamos tratar-se de 02 árvores da espécie Alfeneiro-do-Japão (*Ligustrum Lucidum*) medindo 10,0m X DAP 0,7m, estado fitossanitário comprometido por agentes entomológicos, com raízes expostas danificando o passeio público gravemente e interferindo na fiação elétrica. Portanto somos favoráveis á remoção dos espécimes.

(X) Grau Grave EM (X) Danificando passeio

Rede elétrica : (X) Sim () Não - Passeio ► (X) < que 1,60 m () > que 1,60 m

Autorizado: Remoção
