Vistoria técnica 04/09/2024

Documento: SB.055297/2024-10

Local do evento: Rua Josefina Leonora Lotto Bueno, 402 - **Bairro Montanhão**

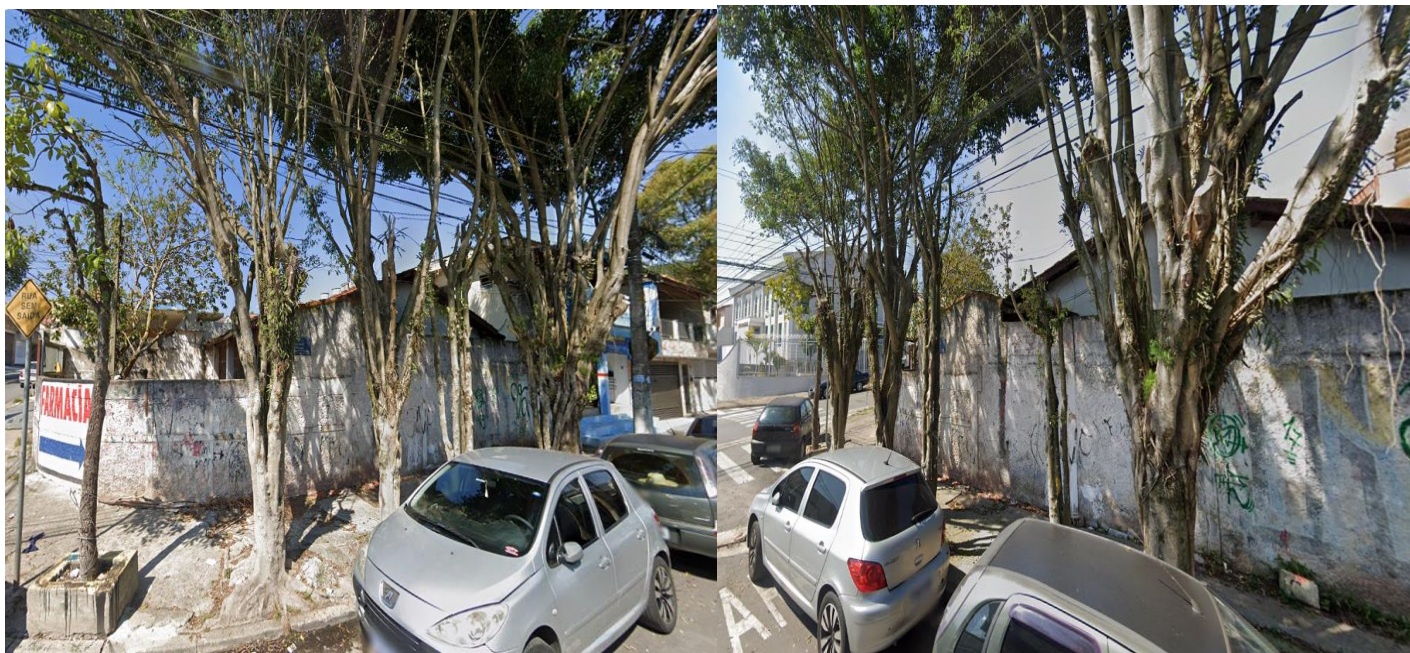
RELATÓRIO FOTOGRÁFICO

Em vistoria ao local informamos tratar-se de 06 árvores, sendo 5 da espécie figueira (Ficus Benjamina) e 1 da espécie ipê (Tabebuia), todas medindo aproximadamente 8,0m X DAP 0,40m, estado fitossanitário comprometido por agentes entomológicos, com as raízes danificando passeio público e afetando a fiação elétrica. Portanto somos favoráveis à substituição dos espécimes.

(X) Grau Grave EM (X) Danificando passeio

Rede elétrica : (X) Sim () Não - Passeio ► () < que 1,60 m (X) > que 1,60 m

Autorizado: Substituição
