Vistoria técnica 07/11/2024

Documento: SB.055499/2024-76

Local do evento: Alameda Dom Pedro de Alcântara, 52 – **Bairro** Nova Petrópolis

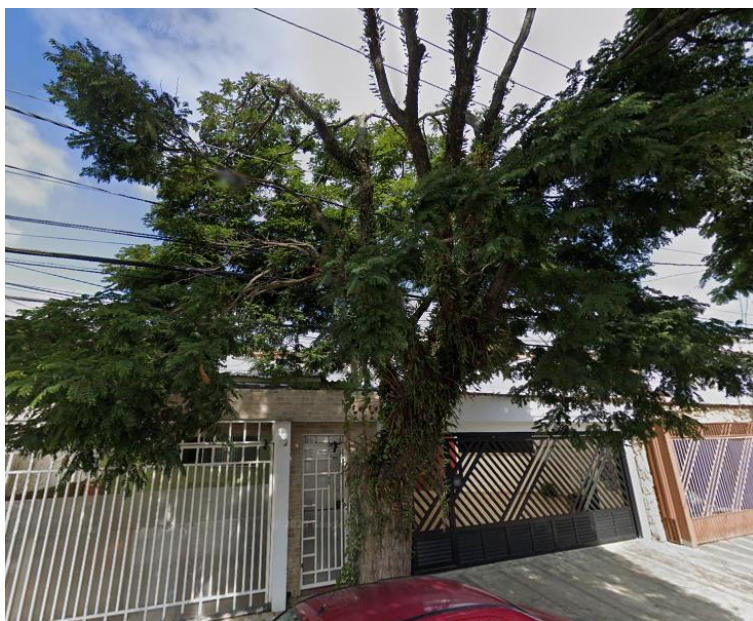
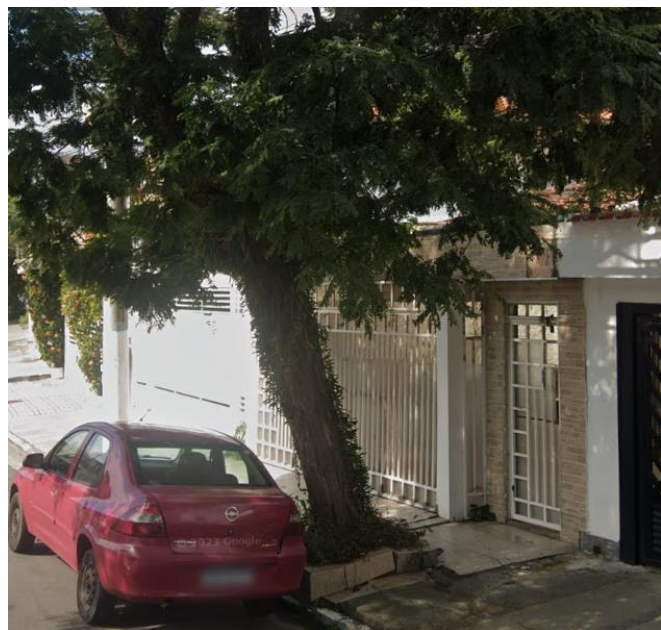
**RELATÓRIO FOTOGRÁFICO**

Em vistoria ao local informamos tratar-se de 01 árvore da espécie Sibipiruna (Caesalpinia Pluviosa) medindo 10,0m X DAP 0,8m, estado fitossanitário comprometido por agentes entomológicos, com raízes expostas danificando o passeio público gravemente e inclinação para a via ocasionando risco de queda. Portanto somos favoráveis à substituição do espécime.

Autorizado: Substituição
