Vistoria técnica 12/11/2024

Documento: SB.055779/2024-75

Local do evento: Rua Doutor Antônio Jorge Franco, 12 – **Bairro** Assunção

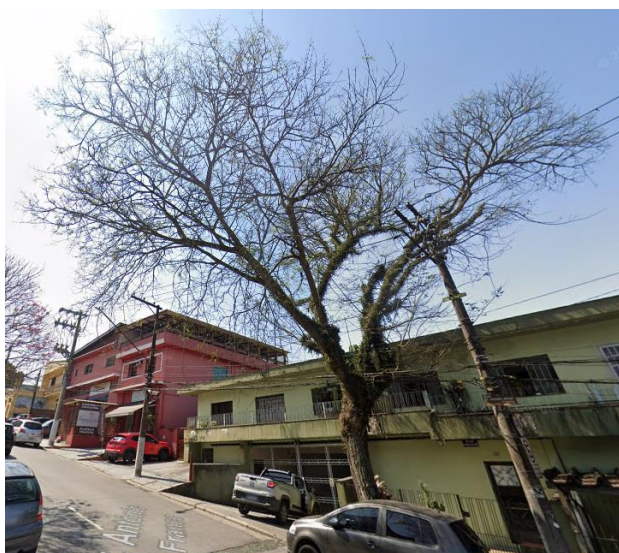
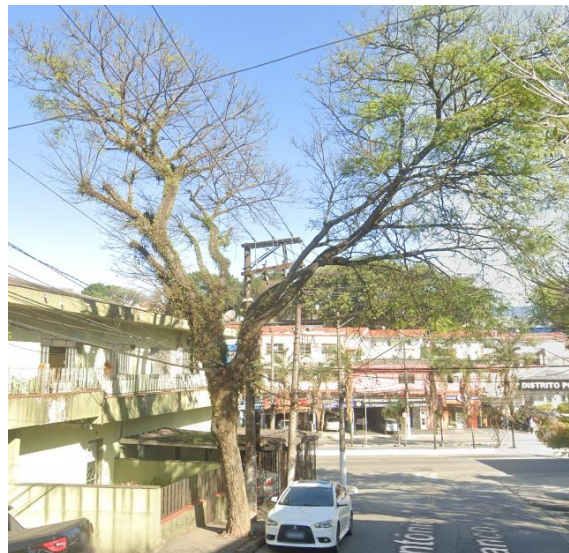
**RELATÓRIO FOTOGRÁFICO**

Em vistoria ao local informamos tratar-se de 01 árvore da espécie Tipuana (Tipuana Tipu) medindo 10,0m X DAP 0,6m, com estado fitossanitário comprometido por agentes entomológicos, com raízes expostas danificando o passeio gravemente, alto grau de inclinação e próximo a fiação elétrica. Portanto somos favoráveis á substituição do espécime.

( X ) Grau Grave EM ( X ) Danificando passeio

( X ) Risco de queda

Rede elétrica : ( X ) Sim ( ) Não - Passeio ► ( ) < que 1,60 m ( X ) > que 1,60 m

Autorizado: Substituição
