Vistoria técnica 06/11/2024

Documento: SB.057535/2024-95

Local do evento: Avenida Paulo Afonso, 830 – **Bairro Nova Petrópolis**

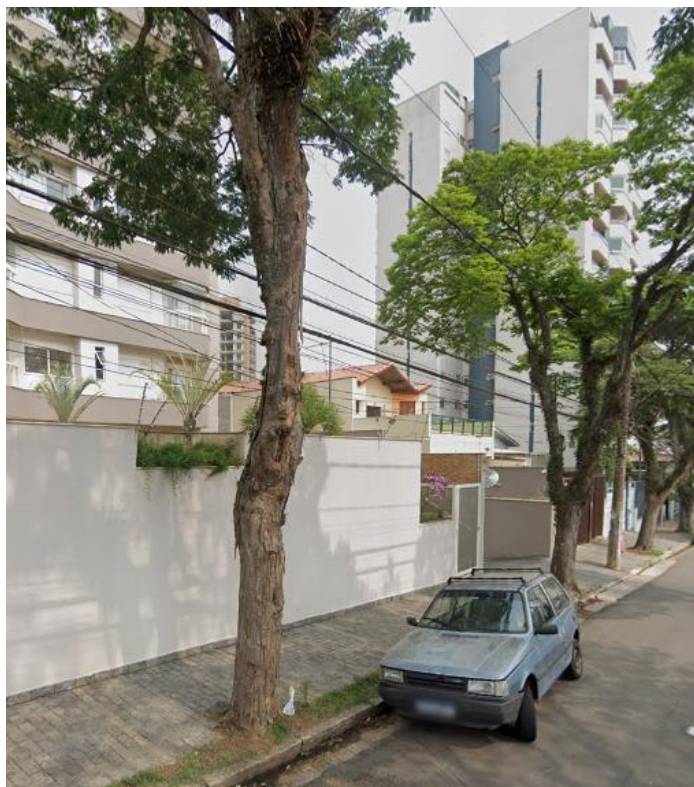
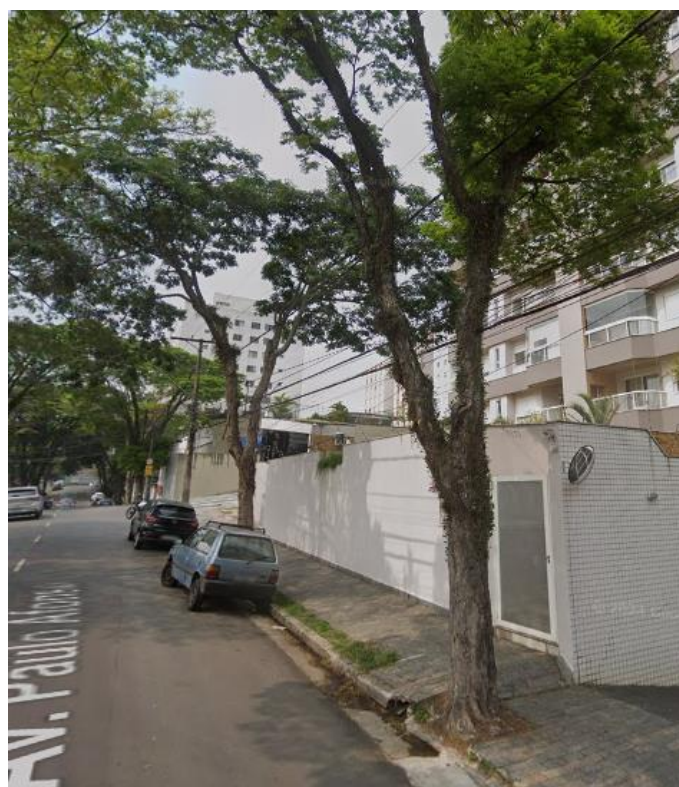
RELATÓRIO FOTOGRÁFICO

Em vistoria ao local informamos tratar-se de 02 árvores da espécie *Sibipiruna (Caesalpinia Pluviosa)* medindo 9,0m X DAP 0,5m, estado fitossanitário comprometido por agentes entomológicos, com raízes danificando o passeio público e próximo a fiação elétrica. Portanto somos favoráveis à substituição dos espécimes.

(X) Grau Grave EM (X) Danificando passeio

Rede elétrica : (X) Sim () Não - Passeio ► () < que 1,60 m (X) > que 1,60 m

Autorizado: Substituição
