Vistoria técnica 13/11/2024

Documento: SB.060993/2024-46

Local do evento: Rua Argia, 300 – **Bairro** Assunção

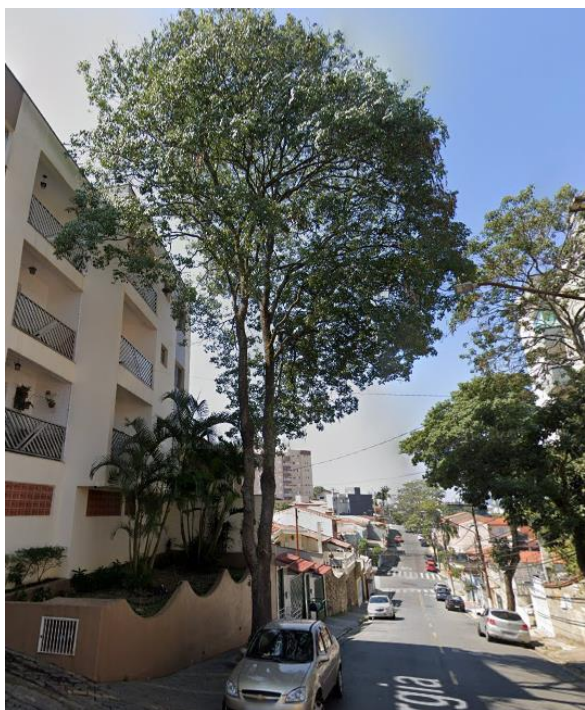
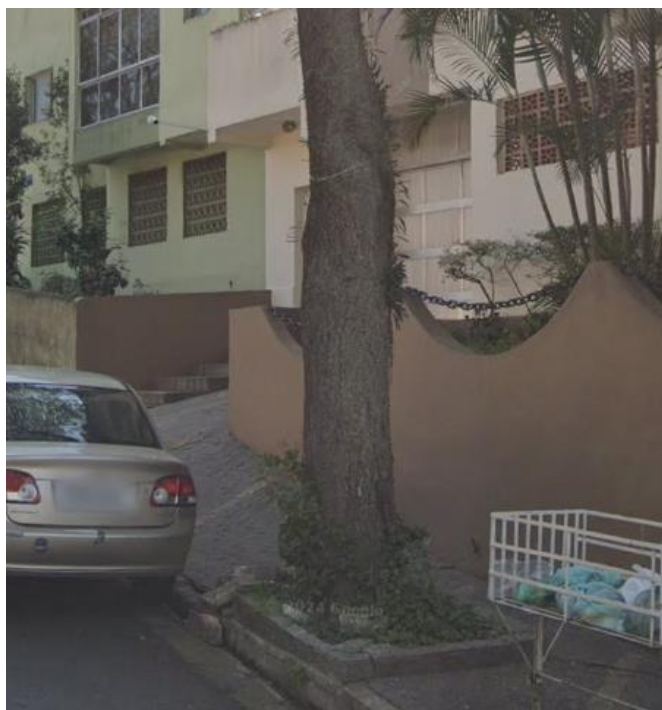
RELATÓRIO FOTOGRÁFICO

Em vistoria ao local informamos tratar-se de 01 árvore da espécie Ipê-Roxo (*Handroanthus impetiginosus*) medindo 10,0m X DAP 0,8m, estado fitossanitário regular, com raízes danificando o passeio público gravemente. Portanto somos favoráveis á substituição do espécime.

(X) Grau Grave EM (X) Danificando passeio

Autorizado: Substituição
