Vistoria técnica 13/11/2024

Documento: SB.061827/2024-67

Local do evento: Rua Orlando Armando Copede, 25 – **Bairro** Assunção

**Lauda Técnico:**

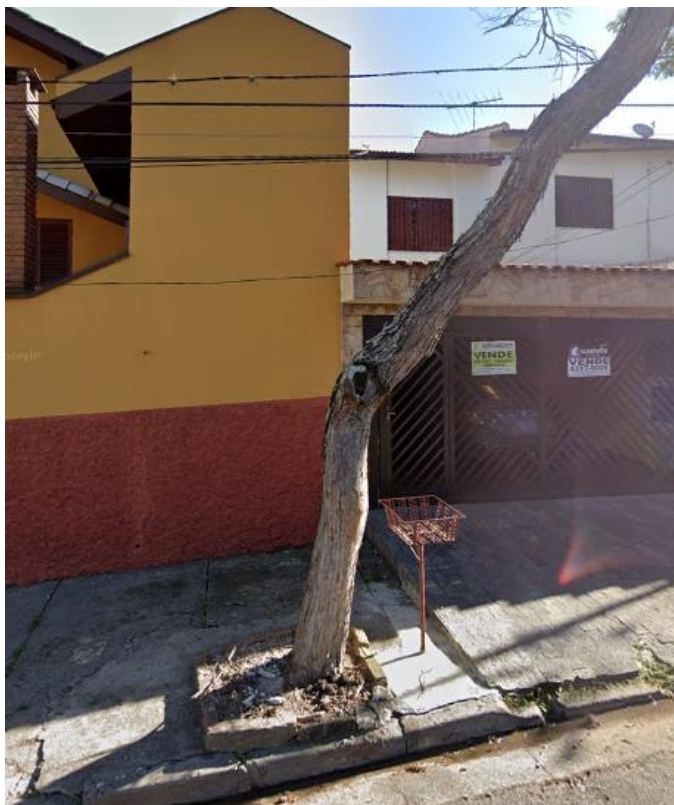
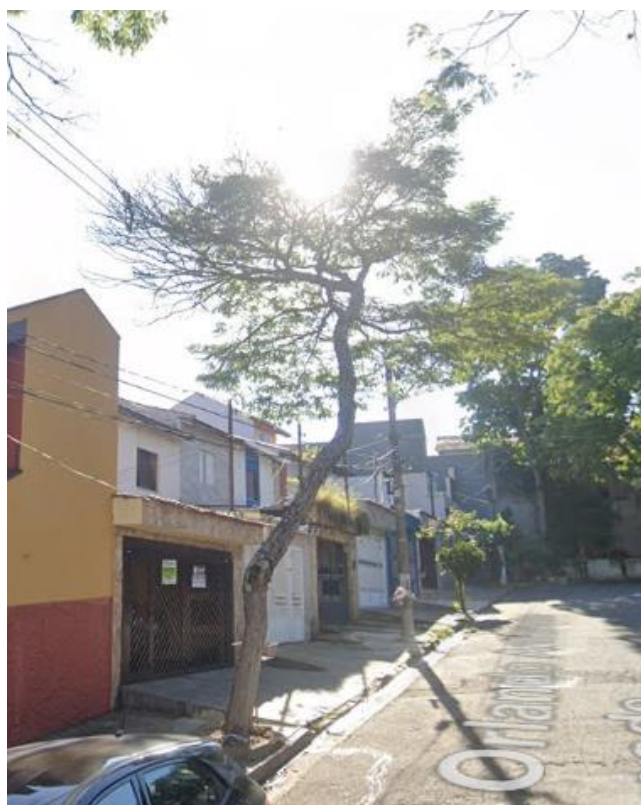
**RELATÓRIO FOTOGRÁFICO**

Em vistoria ao local informamos tratar-se de 01 árvore da espécie Sibipiruna (Caesalpinia Pluviosa) medindo 11,0m X DAP 0,45m, estado fitossanitário comprometido por agentes entomológicos, com raízes danificando o passeio público gravemente e alto grau de inclinação próximo á fiação elétrica. Portanto somos favoráveis á substituição do espécime.

( X ) Grau Grave EM ( X ) Danificando passeio

( X ) Risco de queda

Rede elétrica : ( X ) Sim ( ) Não - Passeio ► ( ) < que 1,60 m ( X ) > que 1,60 m

Autorizado: Substituição
