Vistoria técnica 06/11/2024

Documento: SB.070304/2024-92

Local do evento: Rua Luiz Secondo Batistini, 116 – **Bairro Nova Petrópolis**

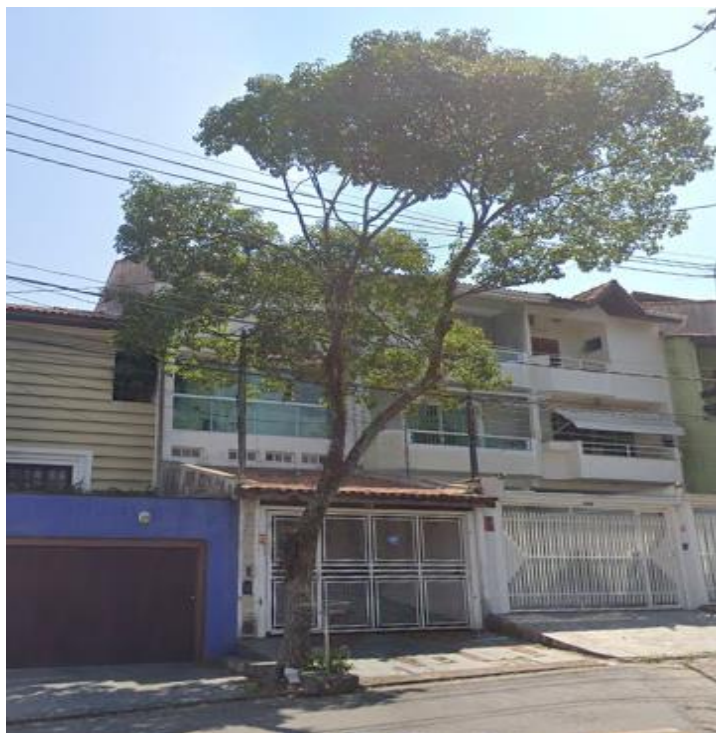
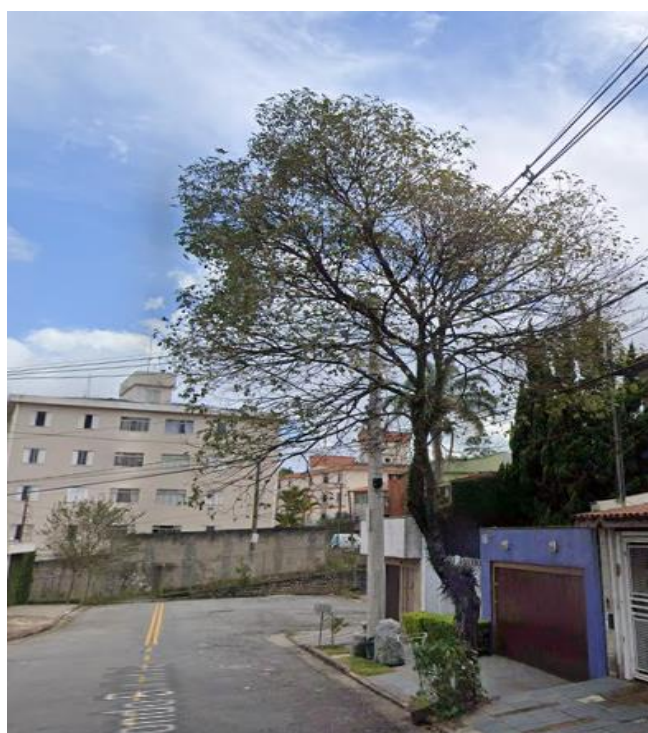
RELATÓRIO FOTOGRÁFICO

Em vistoria ao local informamos tratar-se de 01 árvore da espécie *Sibipiruna (Caesalpinia Pluviosa)* medindo 8,0m X DAP 0,30m, estado fitossanitário comprometido, com raízes danificando o passeio público e apresentando inclinação sobre a via interferindo na fiação elétrica. Portanto somos favoráveis à substituição do espécime.

(X) Grau Grave EM (X) Danificando passeio

(X) Risco de queda

Rede elétrica : (X) Sim () Não - Passeio ► () < que 1,60 m (X) > que 1,60 m

Autorizado: Substituição
