Vistoria técnica 18/11/2024

Documento: SB.075101/2024-25

Local do evento: Avenida Senador Vergueiro, 3380 – **Bairro Rudge Ramos**

Laudo Técnico:

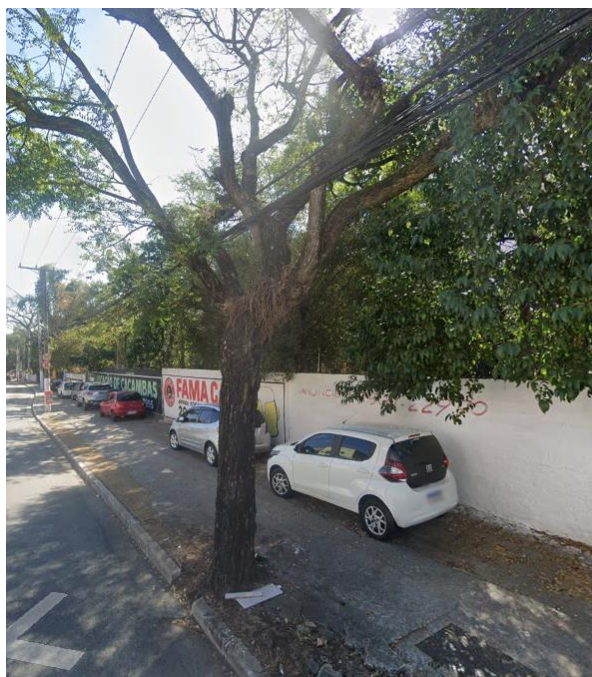
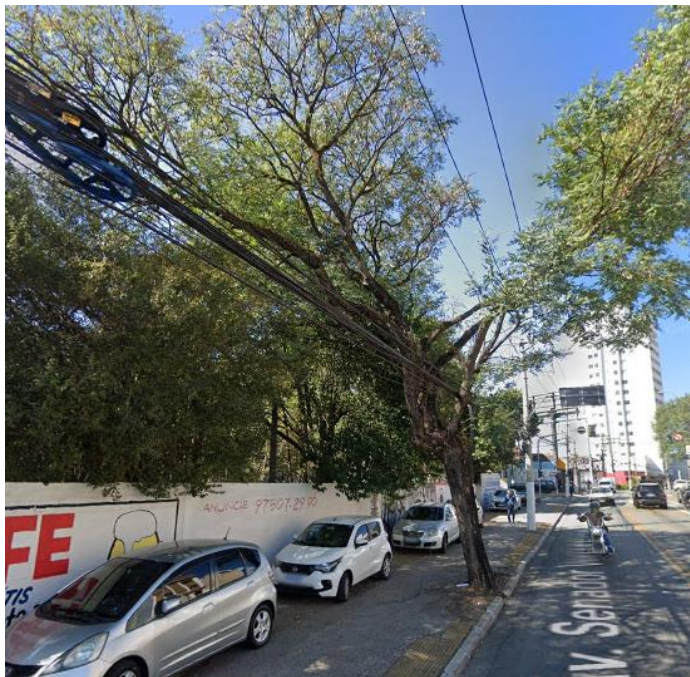
RELATÓRIO FOTOGRÁFICO

Em vistoria ao local informamos tratar-se de 01 árvore da espécie *Tipuana* (*Tipuana Tipu*) medindo 11,0m X DAP 0,6m, estado fitossanitário comprometido por agentes entomológicos, com raízes danificando o passeio público gravemente e interferindo na fiação elétrica. Portanto somos favoráveis à substituição do espécime.

(X) Grau Grave EM (X) Danificando passeio

(X) Risco de queda

Rede elétrica : (X) Sim () Não - Passeio ► () < que 1,60 m (X) > que 1,60 m

Autorizado: Substituição
