Vistoria técnica 05/11/2024

Documento: SB.075488/2024-41

Local do evento: Rua Três Marias, 11 – Bairro Centro

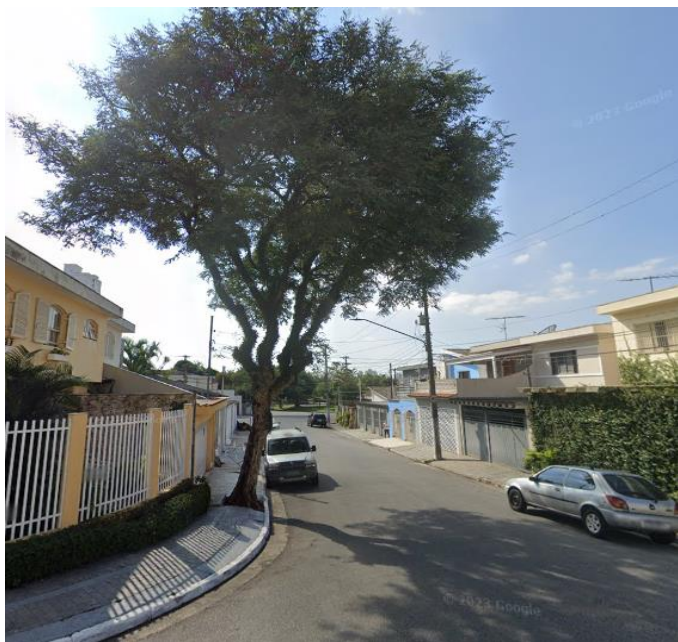
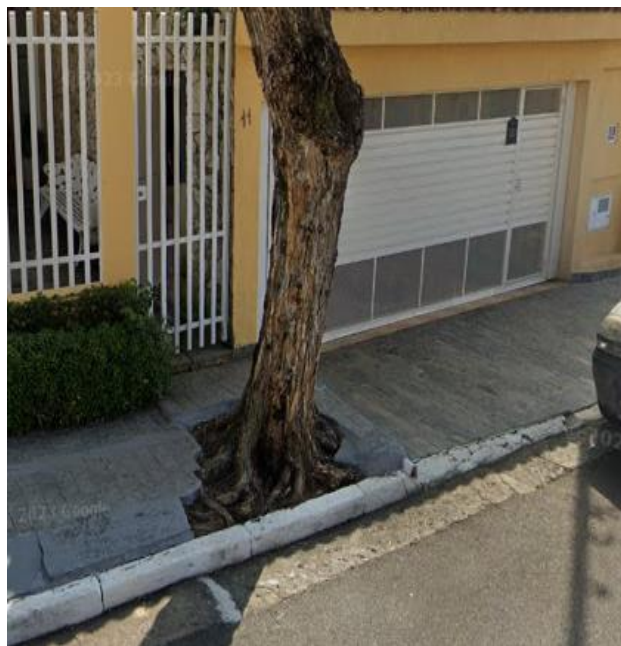
RELATÓRIO FOTOGRÁFICO

Em vistoria ao local informamos tratar-se de 01 árvore da espécie Tipuana (Tipuana Tipu) medindo 8,0m X DAP 0,5m, estado fitossanitário comprometido por agentes entomológicos, com raízes expostas danificando o passeio público gravemente e apresentando inclinação para a via. Portanto somos favoráveis á substituição do espécime.

(X) Grau Grave EM (X) Danificando passeio

(X) Risco de queda

Autorizado: Substituição
