Vistoria técnica 14/10/2024

Documento: MO.046434/2024-88

Local do evento: Rua Princesa Antônia, 26 - **Bairro Nova Petrópolis**

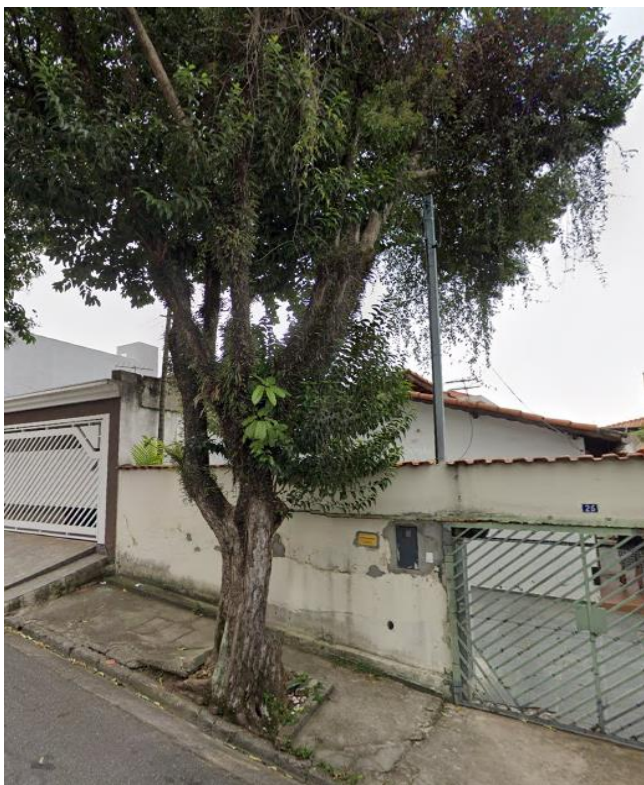
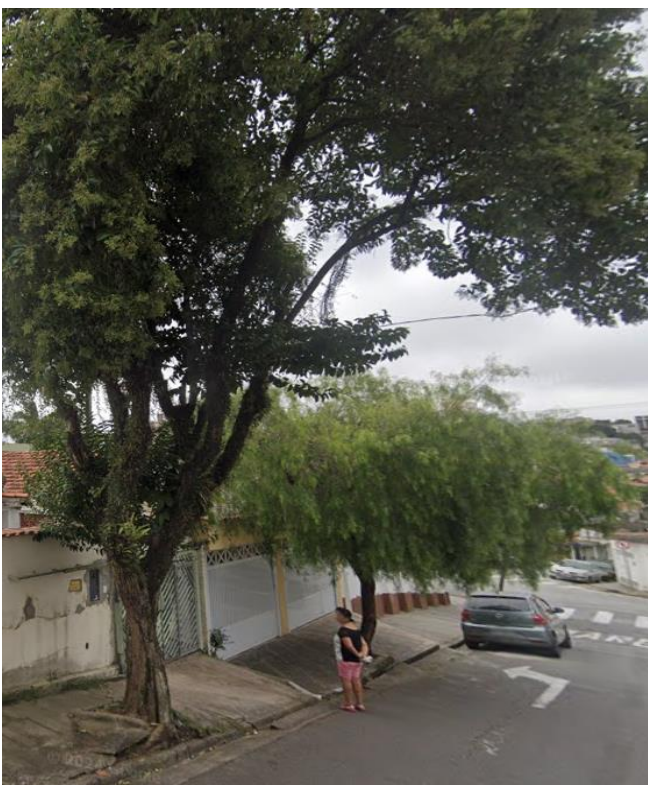
RELATÓRIO FOTOGRÁFICO

Em vistoria ao local informamos tratar-se de 01 árvore da espécie Alfeneiro-do-Japão (*Ligustrum Japonicum*) medindo 10,0m X DAP 0,4m, estado fitossanitário comprometido por agentes entomológicos, com raízes expostas danificando passeio público gravemente e apresentando grau de inclinação sobre a via. Portanto somos favoráveis à substituição dos espécimes.

(X) Grau Grave EM (X) Danificando passeio

(X) Risco de queda

Autorizado: Substituição
