Vistoria técnica 11/11/2024

Documento: SB.084390/2024-47

Local do evento: Rua Pietro Franchini, 92 – **Bairro Centro**

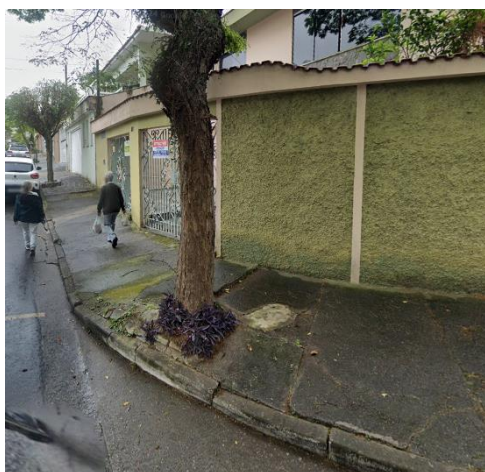
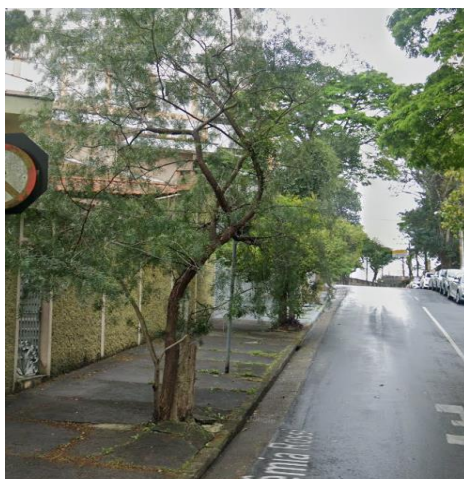
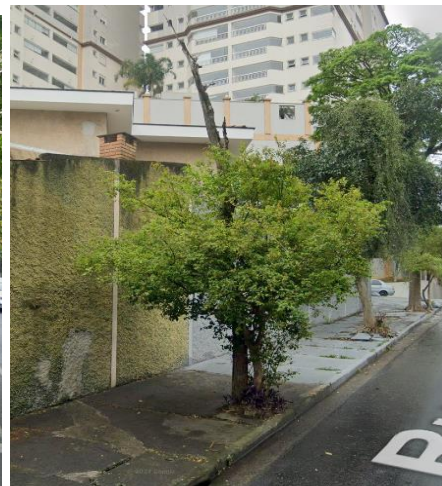
RELATÓRIO FOTOGRÁFICO

Em vistoria ao local informamos tratar-se de 01 árvore da espécie Sibipiruna (Caesalpinia Pluviosa) medindo 8,0m X DAP 0,45m, 1 Chorão (Salix Babylonica) medindo 5,0m X DAP 0,2m e 1 toco de espécie não identificada, todos com estado fitossanitário comprometido por agentes entomológicos, raízes expostas danificando o passeio público gravemente e os tocos impedindo o desenvolvimento normal da árvore. Portanto somos favoráveis á remoção dos espécime se substituição do Salgueiro-Chorão.

(X) Grau Grave EM (X) Danificando passeio

Autorizado: Remoção (3) Substituição (1)
