Vistoria técnica 06/11/2024

Documento: SB.084695/2024-03

Local do evento: Alameda Dona Tereza Cristina, 502 – **Bairro** Nova Petrópolis

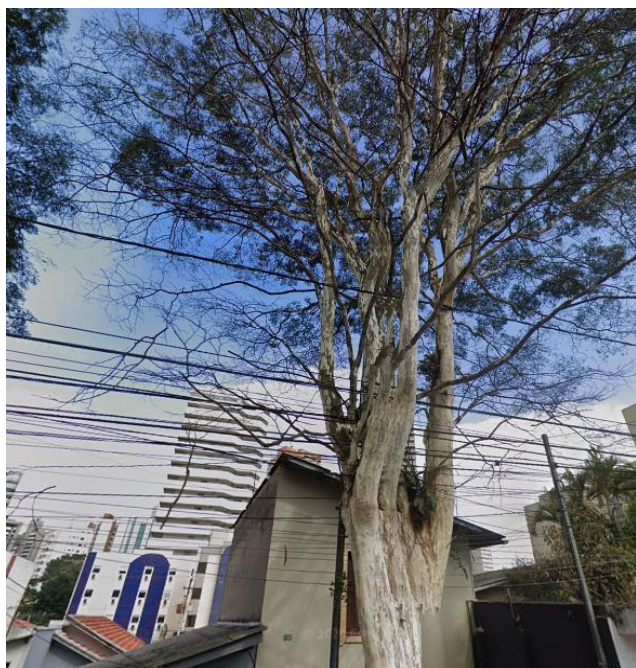
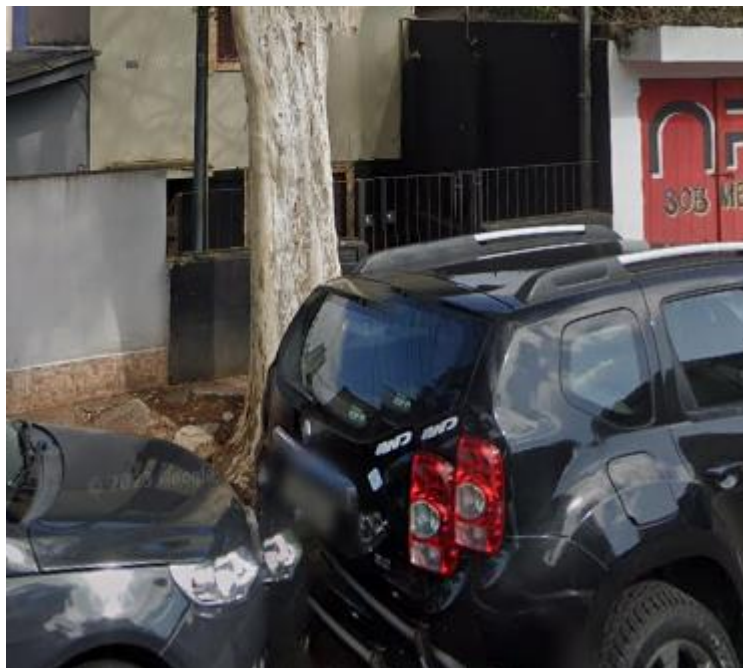
RELATÓRIO FOTOGRÁFICO

Em vistoria ao local informamos tratar-se de 01 árvore da espécie Pau-Ferro (*Libidibia ferrea*) medindo 12,0m X DAP 0,7m, estado fitossanitário comprometido, com raízes expostas danificando o passeio público gravemente e com galhos próximos à fiação elétrica. Portanto somos favoráveis à substituição do espécime.

(X) Grau Grave EM (X) Danificando passeio

Rede elétrica : (X) Sim () Não - Passeio ► () < que 1,60 m (X) > que 1,60 m

Autorizado: Substituição
