Vistoria técnica 13/11/2024

Documento: SB.084737/2024-66

Local do evento: Rua Luiz de Góis, 24 – Bairro Assunção

Laudo Técnico:

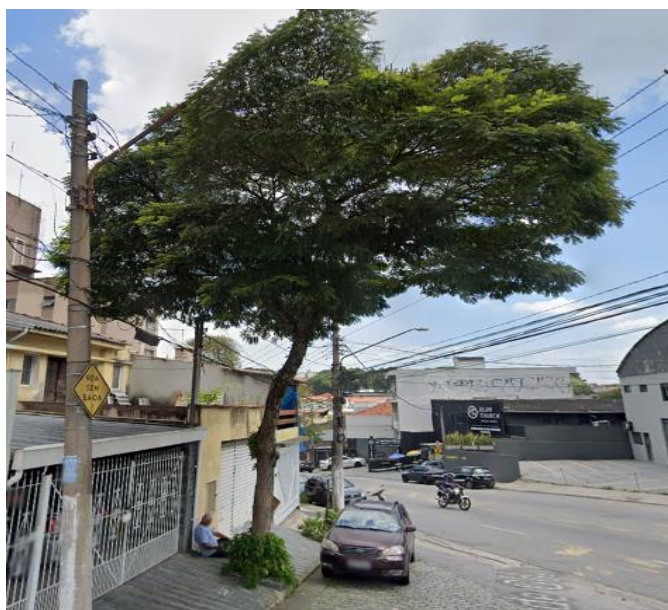
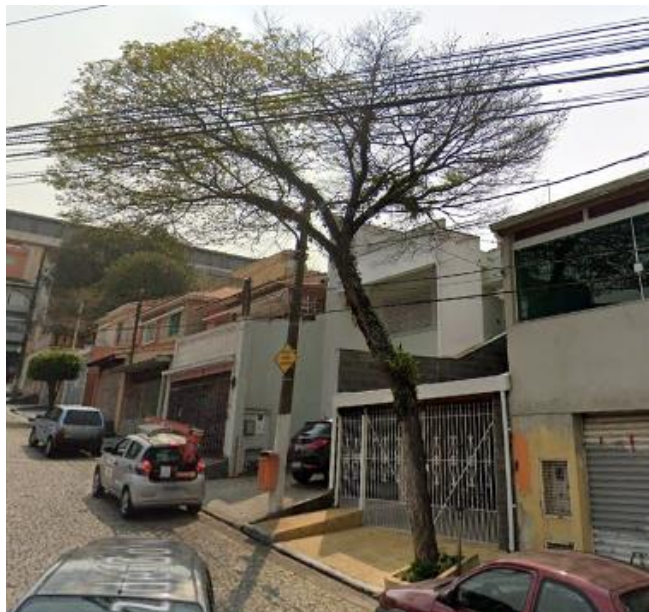
RELATÓRIO FOTOGRÁFICO

Em vistoria ao local informamos tratar-se de 01 árvore da espécie Sibipiruna (Caesalpinia Pluviosa) medindo 8,0m X DAP 0,4m, estado fitossanitário comprometido por agentes entomológicos, com raízes danificando o passeio público e alto grau de inclinação, ocasionando risco de queda. Portanto somos favoráveis à substituição do espécime.

(X) Grau Grave EM (X) Danificando passeio

(X) Risco de queda

Rede elétrica : (X) Sim () Não - Passeio ► () < que 1,60 m (X) > que 1,60 m

Autorizado: Substituição
