Vistoria técnica 16/08/2024

Documento: SB.086613/2024-65

Local do evento: Rua Machado de Assis, 73 **Bairro: Santa Terezinha**

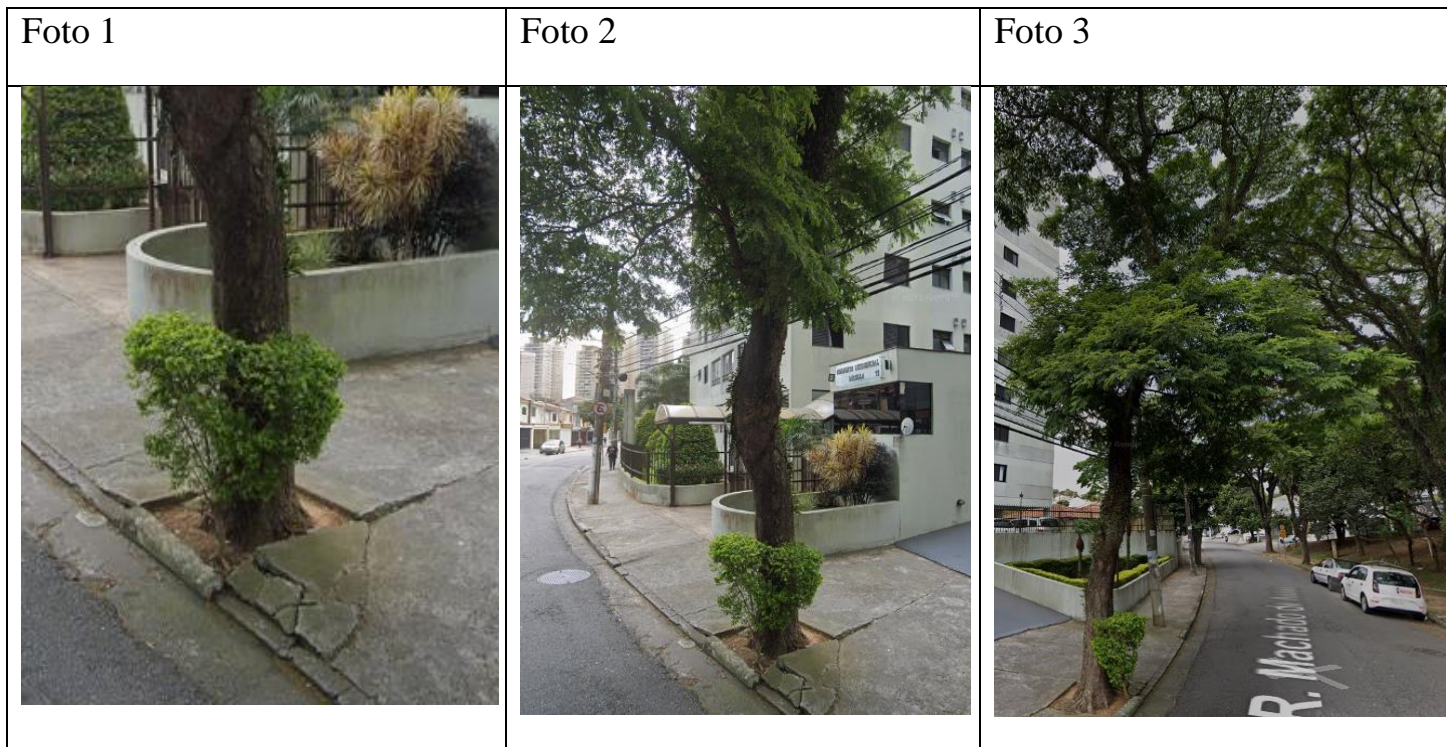
RELATÓRIO FOTOGRÁFICO

Em vistoria ao local informamos tratar-se de 01 árvore da espécie *Sibipiruna* (*Caesalpinia pluviosa*), medindo 8,0m X DAP 0,60m, estado fitossanitário comprometido com lesões no tronco e as raízes danificando passeio público, vários galhos em contato com a fiação elétrica. Portanto somos favoráveis a remoção do espécime.

(X) Grau Grave EM () Risco de queda

Rede elétrica : (X) Sim () Não - Passeio ► () < que 1,60 m (X) > que 1,60 m

Autorizado: remoção
