Vistoria técnica 04/09/2024

Documento: SB.087924/2024-29

Local do evento: Rua Sapucaia, 48 - **Bairro** Montanhão

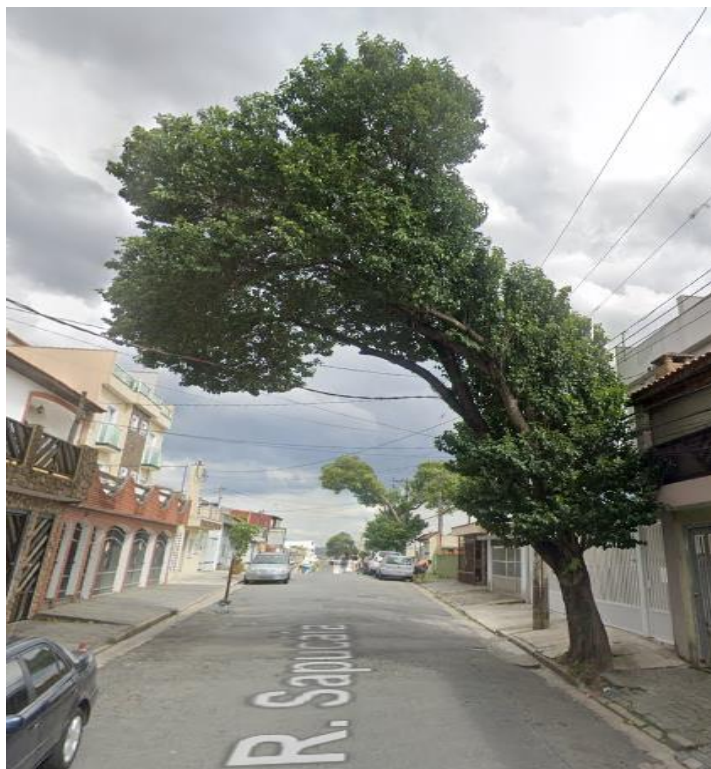
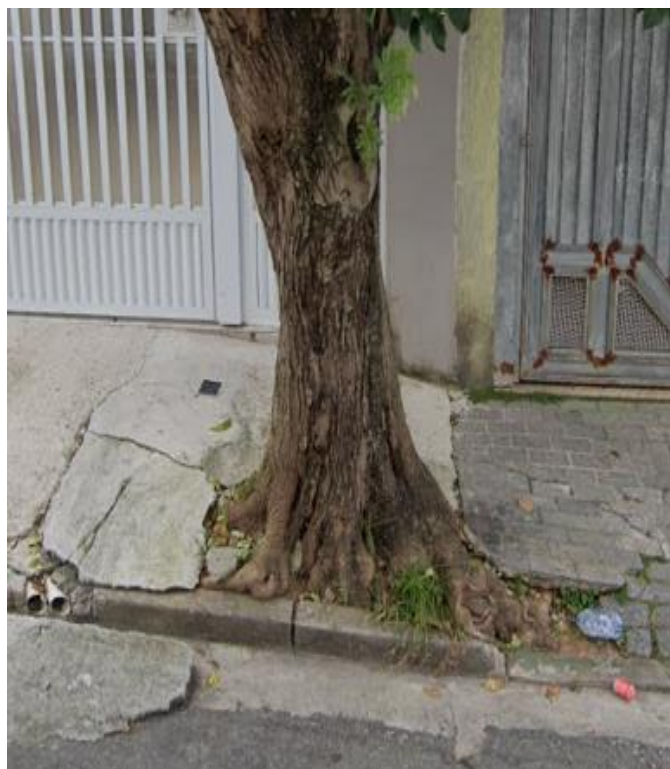
**RELATÓRIO FOTOGRÁFICO**

Em vistoria ao local informamos tratar-se de 01 árvore da espécie *Alfeneiro do Japão* (*Ligustrum Lucidum*) medindo 10,0m X DAP 0,40m, estado fitossanitário comprometido por agentes entomológicos, com as raízes danificando passeio público e em contato com fiação . Portanto somos favoráveis á substituição dos espécimes.

( X ) Grau Grave EM      ( X ) Danificando passeio

Rede elétrica : ( X ) Sim   ( ) Não -    Passeio ► ( ) < que 1,60 m   ( X ) > que 1,60 m

Autorizado: Substituição
