Vistoria técnica 11/11/2024

Documento: SB.092965/2024-35

Local do evento: Rua João de Lencastre, 56 – **Bairro** Nova Petrópolis

Laudo Técnico:

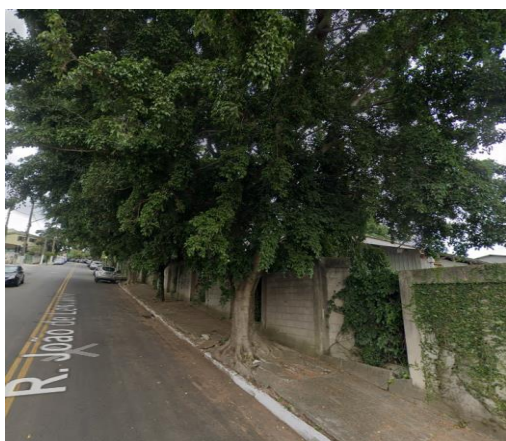
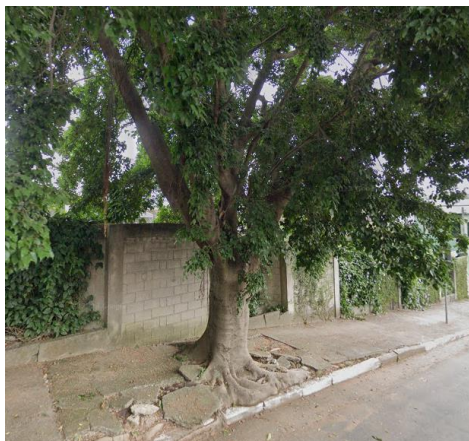
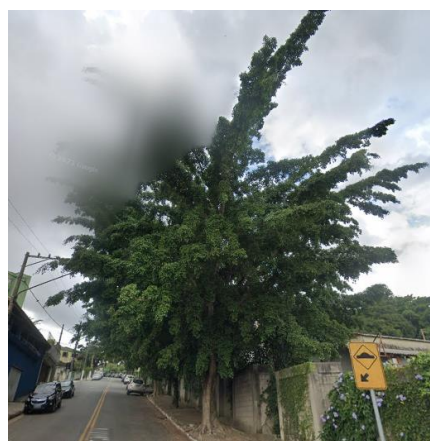
RELATÓRIO FOTOGRÁFICO

Em vistoria ao local informamos tratar-se de 01 árvore da espécie Figueira (Ficus Benjamina) medindo 10,0m X DAP 0,8m, estado fitossanitário regular, porém com raízes expostas danificando o passeio público gravemente interferindo na passagem de pedestres. Portanto somos favoráveis à substituição do espécime.

(X) Grau Grave EM (X) Danificando passeio

Autorizado: Substituição
