PREFEITURA DO MUNICÍPIO DE SÃO BERNARDO DO CAMPO  
SECRETARIA DE SERVIÇO URBANOS  
DEPARTAMENTO DE PARQUES E JARDINS – SU.302

Nº. Documento: SB. 098224/2021-34

Local do evento: Rua Das Laranjeiras, 381 - B. Demarchi

**Laudo Técnico:**

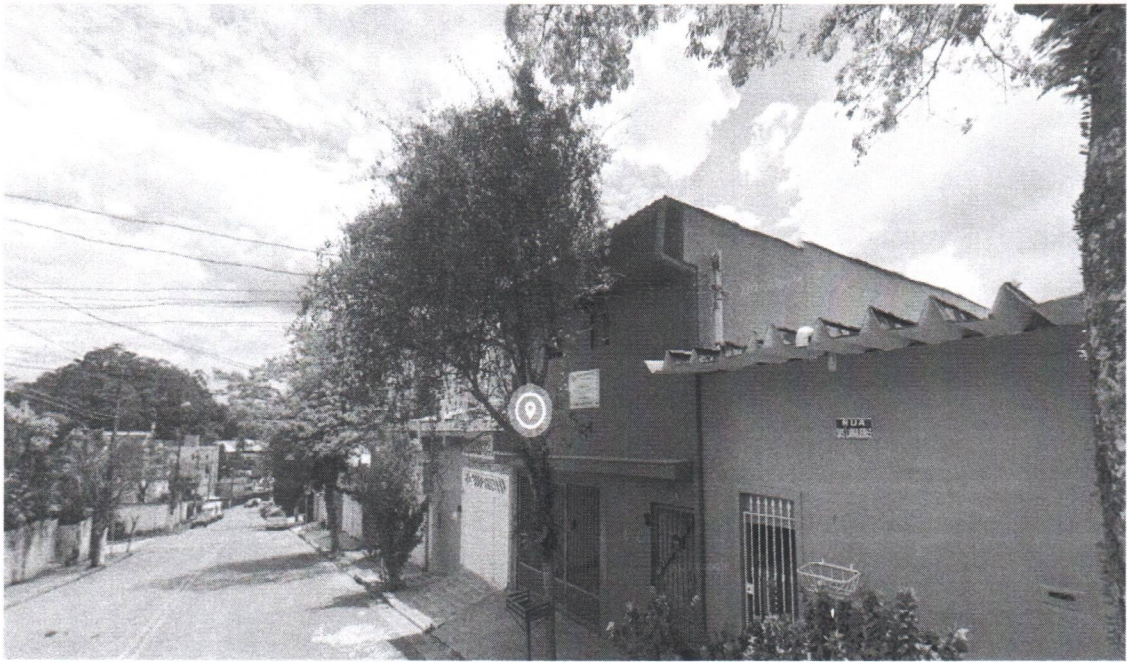
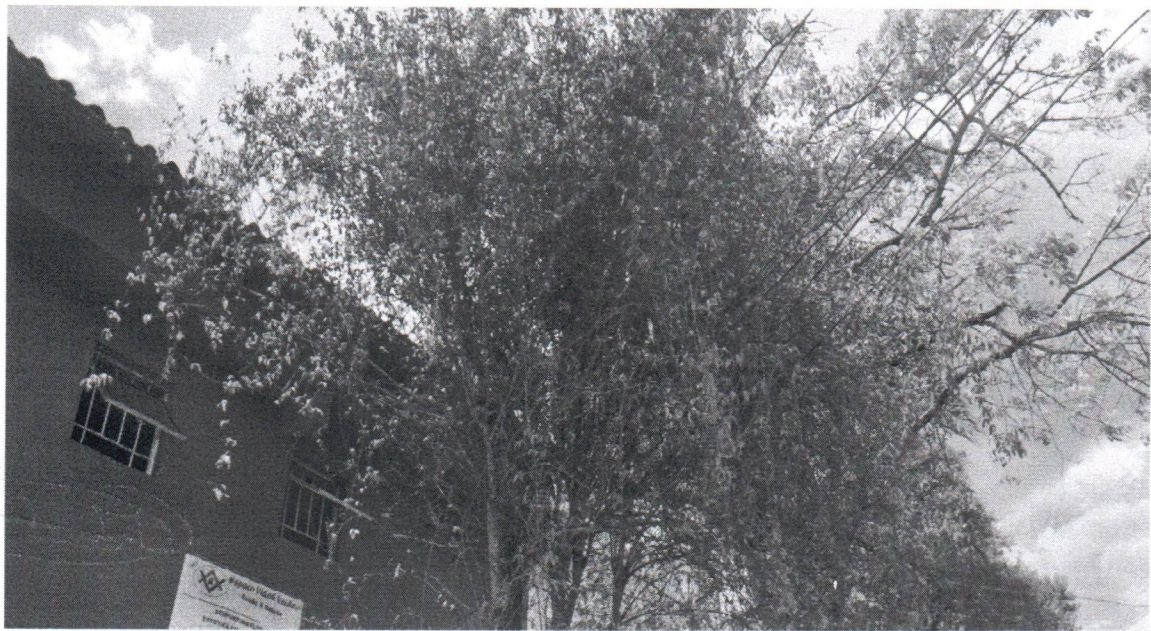
Em vistoria ao local informamos tratar-se de 01 arvore da espécie alfeneiro do japão (Ligustrum lucidum) medindo 7,00 metros de altura DAP 0,40m, estado fitossanitário regular, porém encontra-se com os galhos totalmente cobertos por parasita denominada erva de passarinho, que vem causando transtornos com fezes devido a proliferação de pombos.

Estado Fitossanitário:- (regular)

( x ) Outros: lei 6370/2014 (erva de passarinho e proliferação de pombos)

Autorizamos a substituição
