Vistoria técnica 24/10/2024

Documento: SB.098446/2024-95

Local do evento: Rua Guilherme de Almeida, 55 - **Bairro** Rudge Ramos

Laudo Técnico:

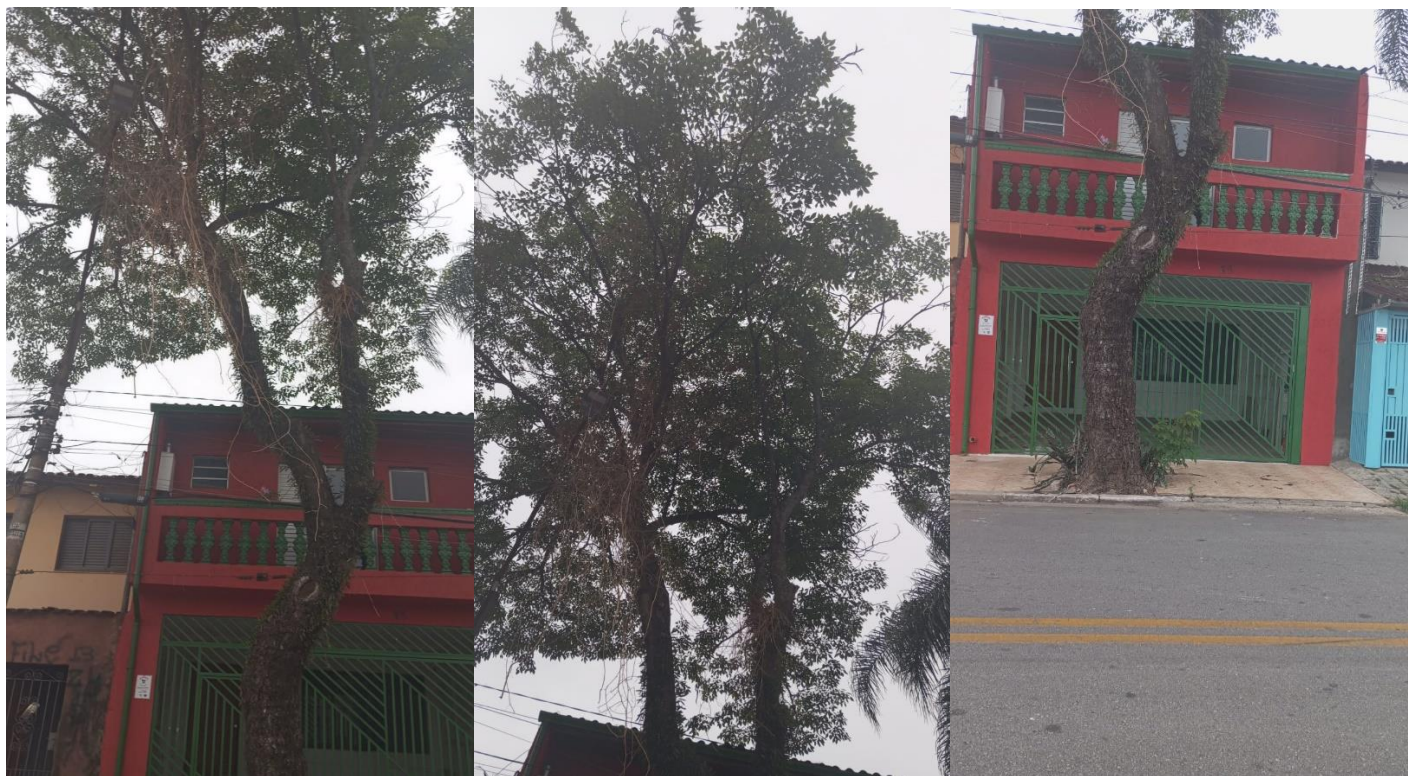
RELATÓRIO FOTOGRÁFICO

Em vistoria ao local informamos tratar-se de 01 árvore da espécie Ipê-Rosa (*Handroanthus heptaphyllus*) medindo 10,0m X DAP 0,65m, estado fitossanitário comprometido por agentes entomológicos, com raízes expostas danificando passeio público gravemente e com alto grau de inclinação, ocasionando risco de queda. Portanto somos favoráveis à Remoção do espécime.

(X) Grau Grave EM (X) Danificando passeio

(X) Risco de queda

Rede elétrica : (X) Sim () Não - Passeio ► (X) < que 1,60 m () > que 1,60 m

Autorizado: Remoção
