Vistoria técnica 31/10/2024

Documento: SB.103793/2024-54

Local do evento: Avenida Imperatriz Leopoldina, 522 – **Bairro Nova Petrópolis**

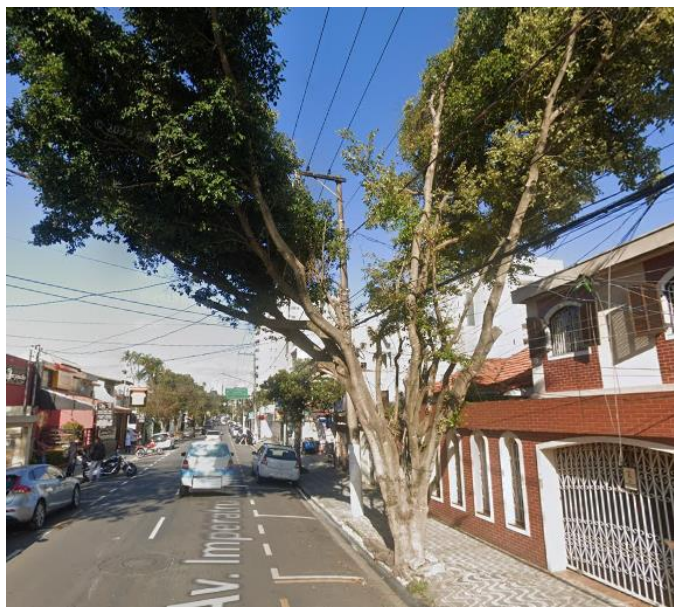
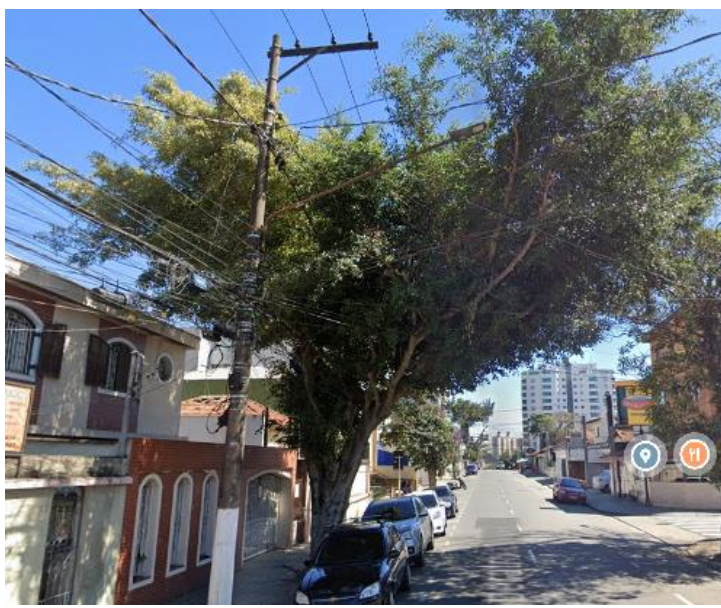
RELATÓRIO FOTOGRÁFICO

Em vistoria ao local informamos tratar-se de 01 árvore da espécie Figueira (Ficus Benjamina) medindo 12,0m X DAP 0,8m, estado fitossanitário comprometido por agentes entomológicos, com raízes expostas danificando o passeio público e galhos interferindo na fiação elétrica. Portanto somos favoráveis à substituição do espécime.

(X) Grau Grave EM (X) Danificando passeio

Rede elétrica : (X) Sim () Não - Passeio ► () < que 1,60 m (X) > que 1,60 m

Autorizado: Substituição
