Vistoria técnica 15/01/2025

Documento: SB.105365/2024-22

Local do evento: Rua Avaré, 116 – **Bairro Baeta Neves**

Laudo Técnico:

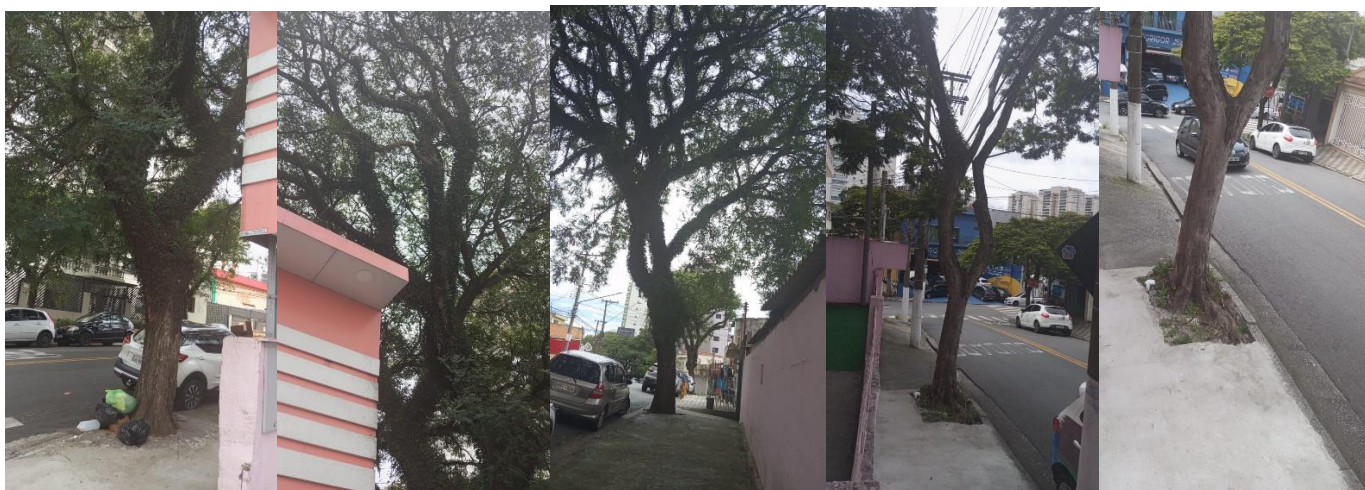
RELATÓRIO FOTOGRÁFICO

Em vistoria ao local informamos tratar-se de 03 árvores, sendo 2 da espécie Tipuana (Tipuana Tipu) medindo 13,0m X DAP 0,9m e 01 da espécie Sibipiruna (Caesalpinia Pluviosa) medindo 10,0m X DAP 0,5m, estado fitossanitário comprometido por agentes entomológicos, com raízes expostas danificando o passeio público gravemente. Portanto somos favoráveis á remoção dos espécimes.

(X) Grau Grave EM (X) Danificando passeio

Rede elétrica : () Sim (X) Não - Passeio ► (X) < que 1,60 m () > que 1,60 m

Autorizado: Remoção
