Vistoria técnica 25/10/2024

Documento: SB.112500/2024-38

Local do evento: Rua José Patrício, 344- Praça no final da rua - **Bairro Anchieta**

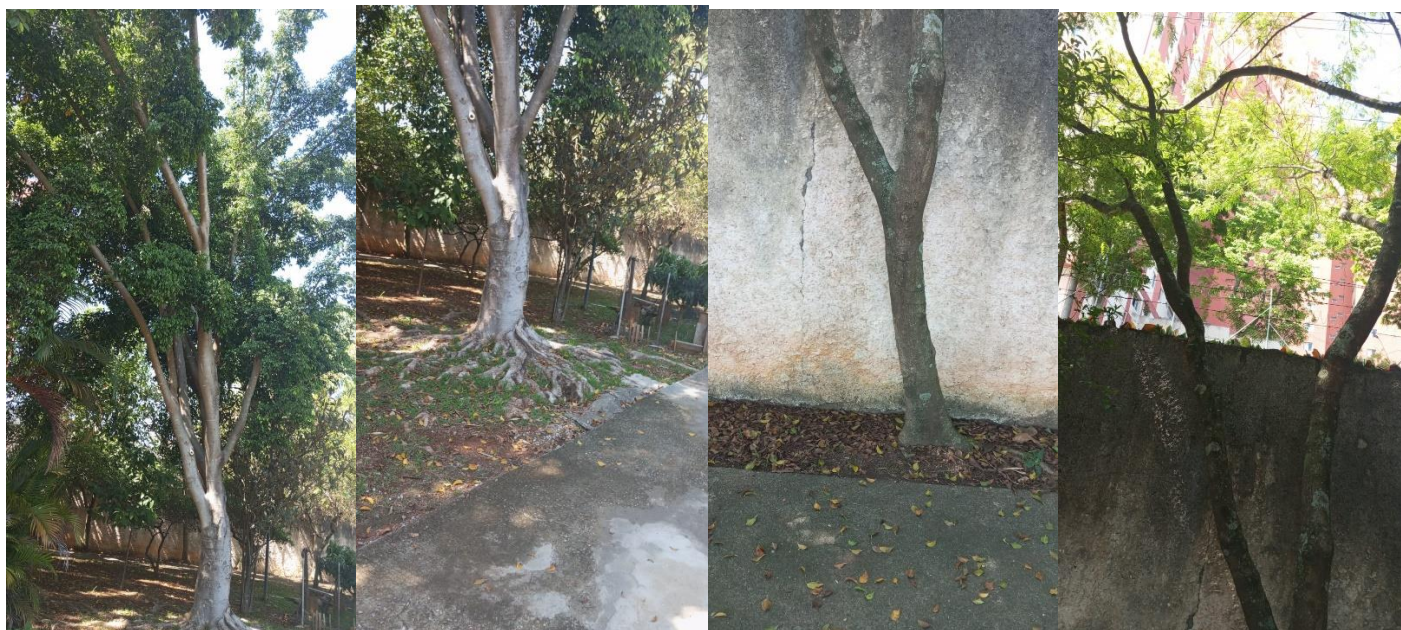
Em vistoria ao local informamos tratar-se de 03 árvores, sendo 1 da espécie Figueira(**Ficus Benjamina**) medindo 12,0m X DAP 0,8m e 2 da espécie Jacarandá (Jacaranda Mimosifolia) medindo 4,0m X DAP 0,2m, estado fitossanitário comprometido por agentes entomológicos, com raízes expostas danificando passeio público gravemente. Portanto somos favoráveis á substituição dos espécimes.

( X ) Grau Grave EM ( X ) Danificando passeio

Autorizado: Substituição
