PREFEITURA DO MUNICÍPIO DE SÃO BERNARDO DO CAMPO
SECRETARIA DE SERVIÇO URBANOS
DEPARTAMENTO DE PARQUES E JARDINS – SU.302

Nº. Documento: SB.115635/2023-95

Local do evento: Rua João Batista Bianchini, 456 - B. Assunção

Laudo Técnico:

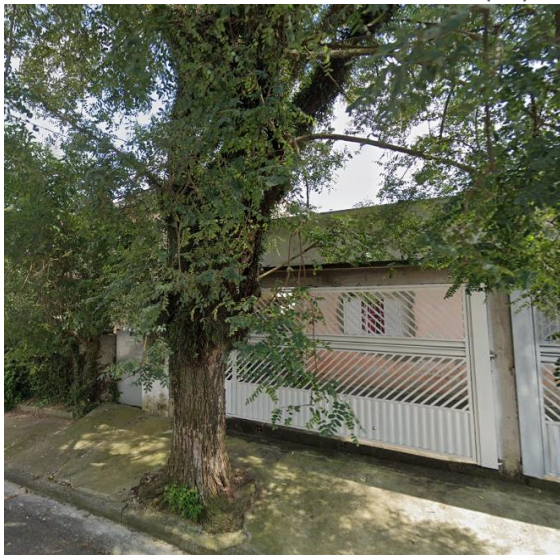
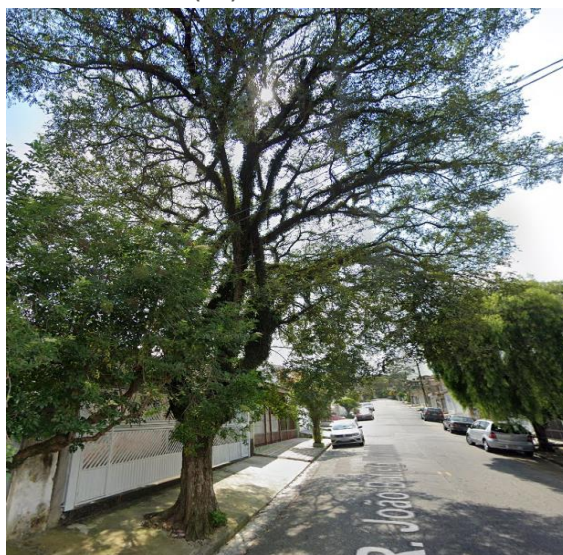
Em vistoria ao local informamos tratar-se de 01 árvore da espécie Tipuana (Tipuana tipu), medindo + de 8,00 metros de altura DAP 0,50 metros, estado fitossanitário regular porém suas raízes estão danificando passeio público em grandes proporções prejudicando acesso e circulação de pedestres, poda de raízes já não soluciona. Portanto somos favoráveis a substituição.

Grau Grave: Com grandes lesões Raízes danificando passeio em G.P.

Autorizamos a substituição
