Vistoria técnica 18/12/2024

Documento: SB.119796/2024-74

Local do evento: Rua Silva Jardim, 507 – Bairro Centro

Laudo Técnico:

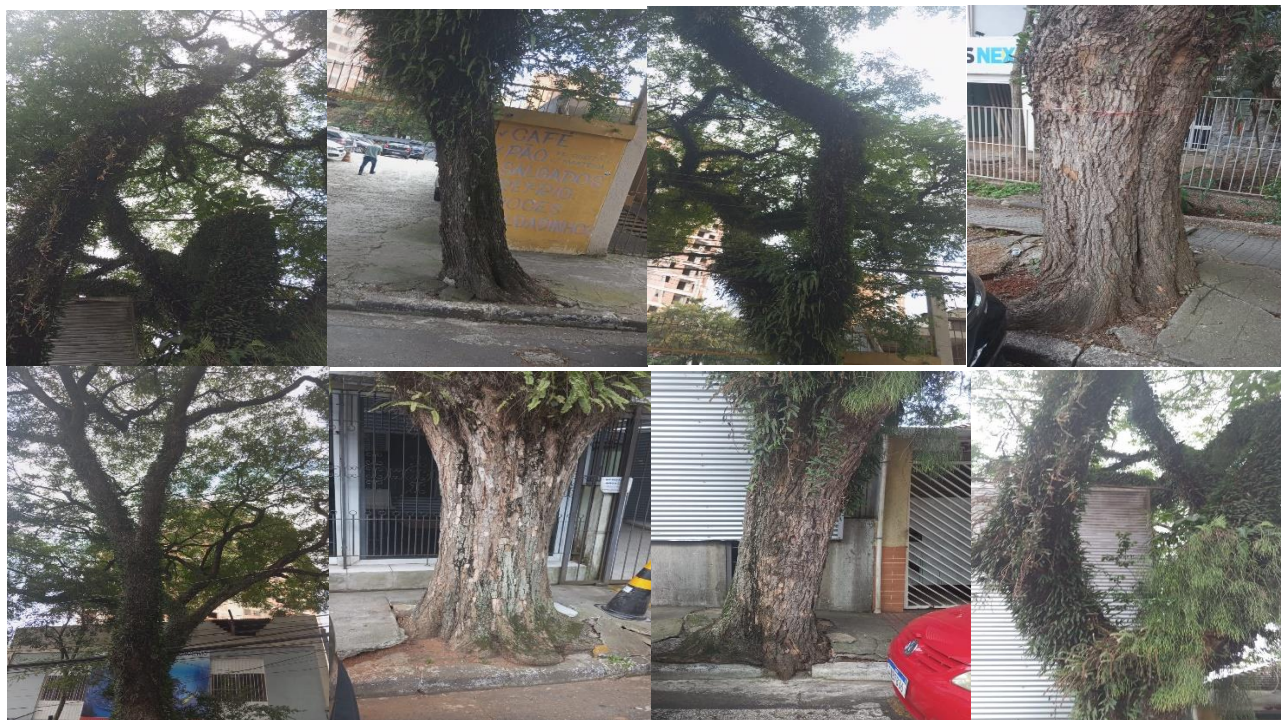
RELATÓRIO FOTOGRÁFICO

Em vistoria ao local informamos tratar-se de 04 árvores da espécie *Tipuana* (*Tipuana Tipu*) medindo 13,0m X DAP 0,7m, estado fitossanitário comprometido por agentes entomológicos, com raízes danificando o passeio público gravemente e alto grau de inclinação, ocasionando risco de queda. Portanto somos favoráveis á remoção dos espécimes.

(X) Grau Grave EM (X) Danificando passeio

(X) Risco de queda

Autorizado: Remoção
