Vistoria técnica 27/11/2024

Documento: SB.121512/2024-51

Local do evento: Rua Ana Maria Martinez, 599 – **Bairro** Assunção

Laudo Técnico:

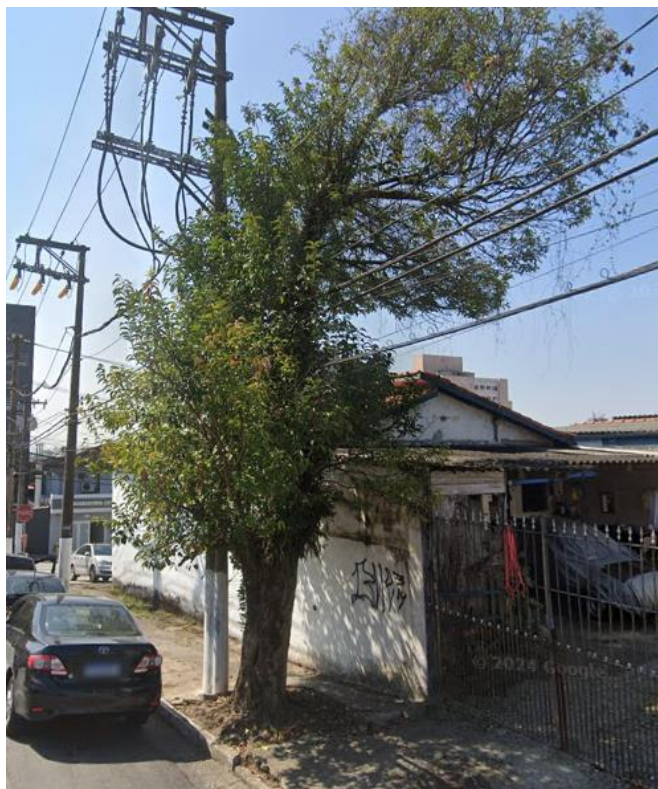
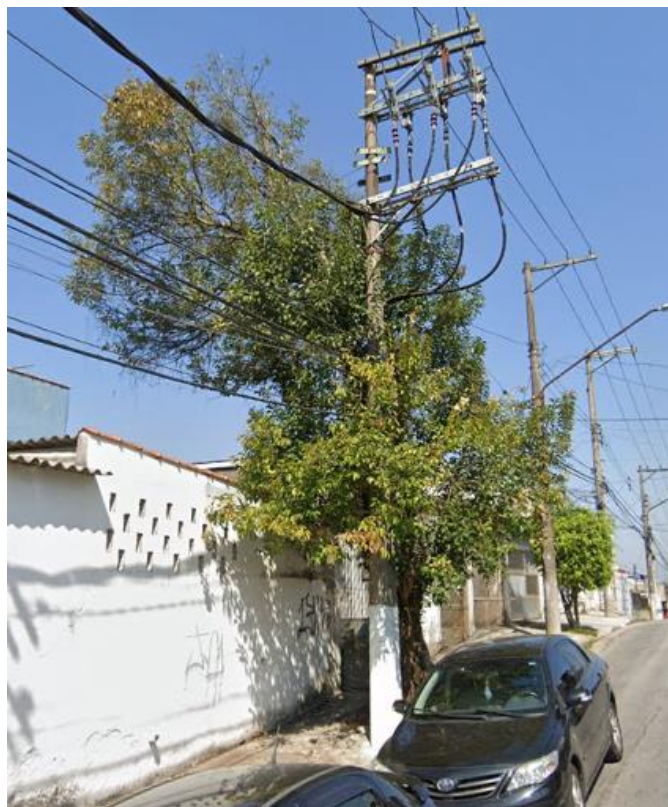
RELATÓRIO FOTOGRÁFICO

Em vistoria ao local informamos tratar-se de 01 árvore da espécie Alfeneiro-do-Japão (*Ligustrum Lucidum*) medindo 7,0m X DAP 0,6m, estado fitossanitário comprometido por agentes entomológicos, raízes expostas danificando o passeio público gravemente e interferindo na fiação elétrica. Portanto somos favoráveis à remoção do espécime.

(X) Grau Grave EM (X) Danificando passeio

Rede elétrica : (X) Sim () Não - Passeio ► (X) < que 1,60 m () > que 1,60 m

Autorizado: Remoção
