PREFEITURA DO MUNICÍPIO DE SÃO BERNARDO DO CAMPO
SECRETARIA DE SERVIÇO URBANOS
DEPARTAMENTO DE PARQUES E JARDINS – SU.302

Nº. Documento: SB.127454/2023-55

Local do evento: Rua Dos Caçadores, 573 - Bairro Alvarenga

Lauda Técnico:

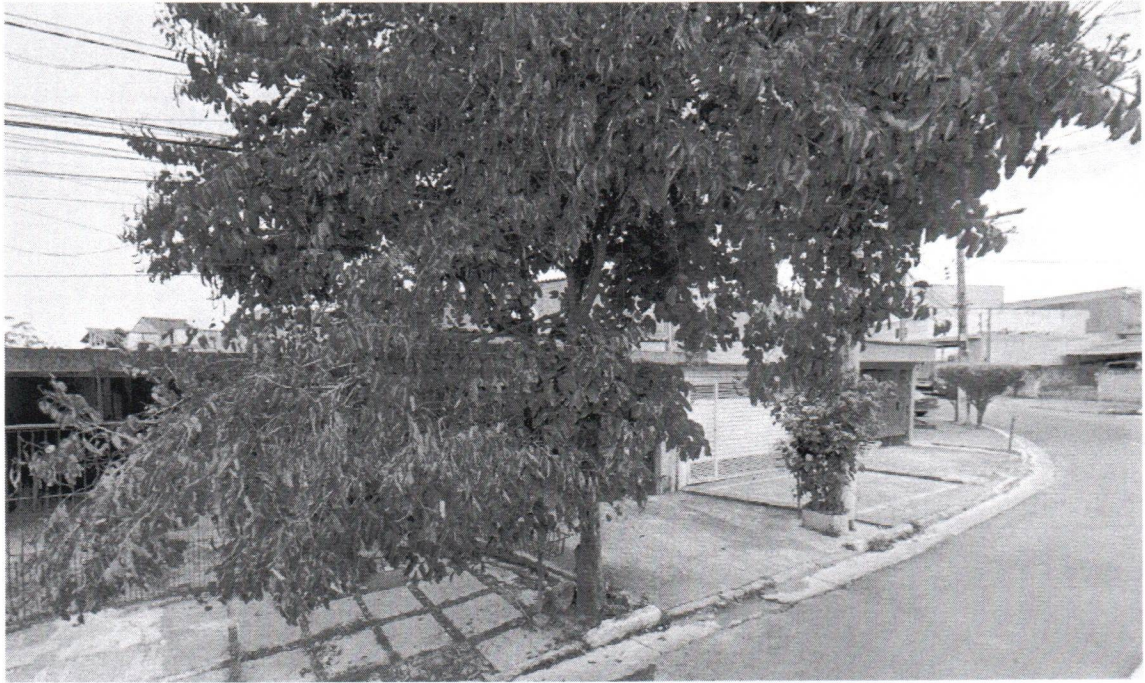
Rua Dos Caçadores, 573 - B. Alvarenga

Em vistoria ao local informamos tratar-se de 01 árvore da espécie Pata de vaca (*Bauhinia variegata*), medindo 6,00 metros de altura DAP 0,25 metros, estado fitossanitário regular, porém encontram-se com as raízes danificando passeio público. Portanto somos favoráveis a substituição.

Autorizamos a substituição
