Vistoria técnica 10/12/2024

Documento: SB.136296/2024-03

Local do evento: Rua Dom Luiz, 59 – **Bairro Nova Petrópolis**

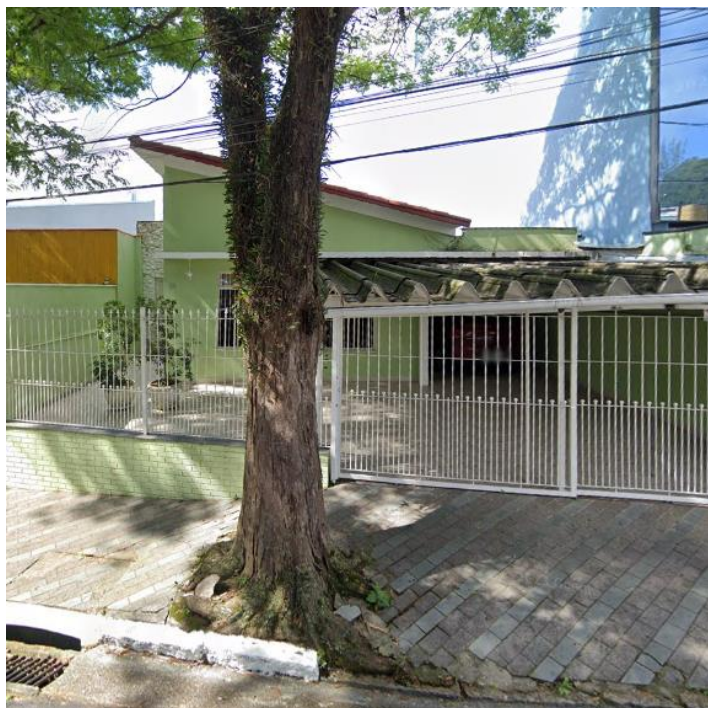
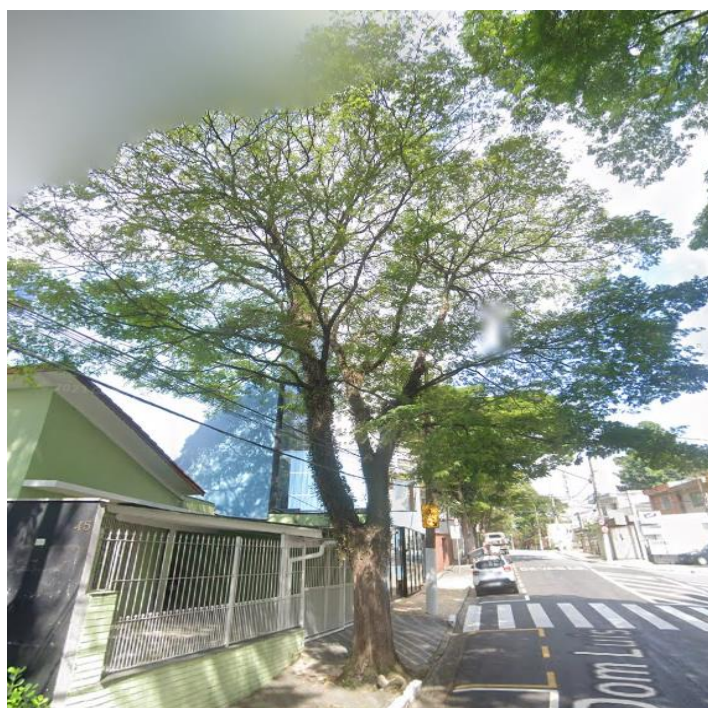
RELATÓRIO FOTOGRÁFICO

Em vistoria ao local informamos tratar-se de 01 árvore da espécie *Sibipiruna (Caesalpinia Pluviosa)* medindo 8,0m X DAP 0,7m, estado fitossanitário regular, com raízes expostas danificando o passeio público e boca-de-lobo gravemente, galhos altos interferindo na fiação elétrica. Portanto somos favoráveis à remoção do espécime.

(X) Grau Grave EM (X) Danificando passeio

Rede elétrica : (X) Sim () Não - Passeio ► (X) < que 1,60 m () > que 1,60 m

Autorizado: Remoção
