Vistoria técnica 10/12/2024

Documento: SB.136511/2024-21

Local do evento: Rua Visconde de Cabo Frio, 97 – Bairro Taboão

**Laudo Técnico:**

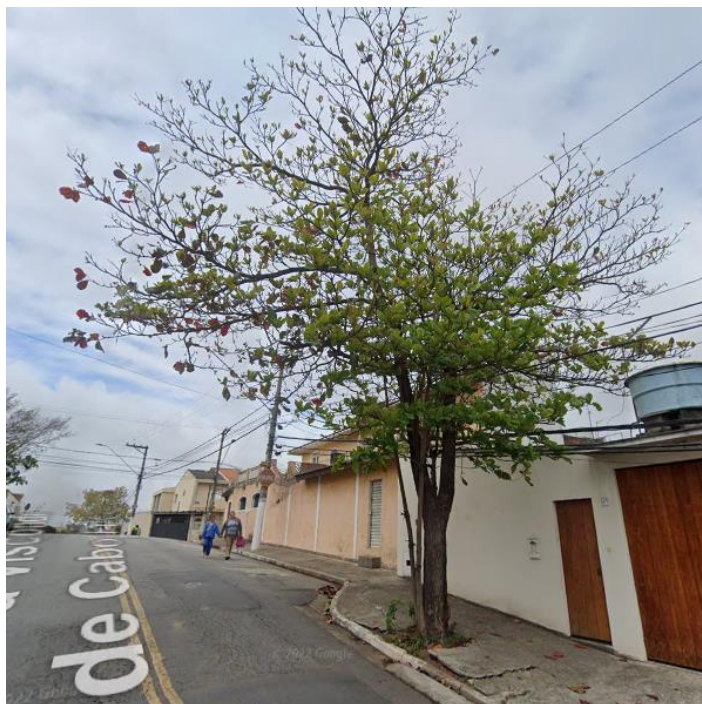
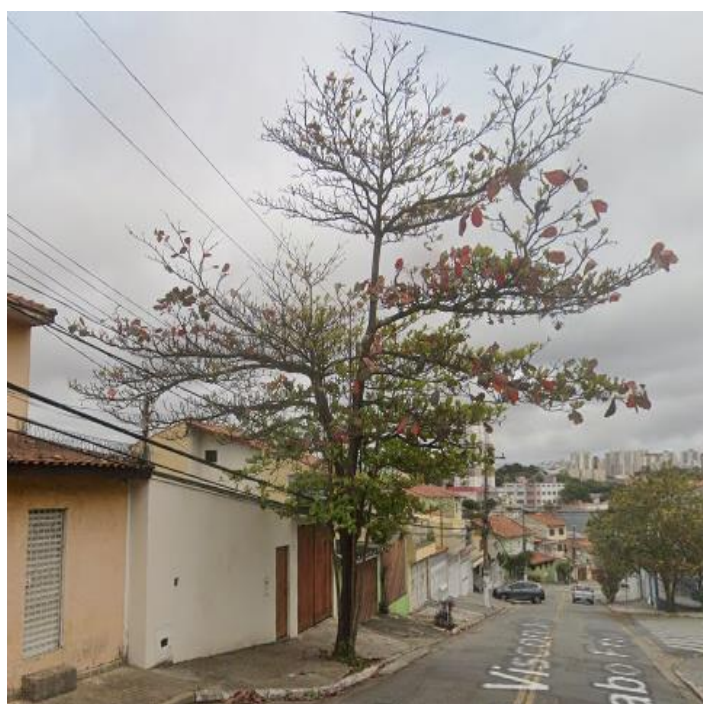
**RELATÓRIO FOTOGRÁFICO**

Em vistoria ao local informamos tratar-se de 01 árvore da espécie Chapéu-de-Sol (*Terminalia catappa*) medindo 7,0m X DAP 0,5m, estado fitossanitário regular, com raízes expostas danificando o passeio público gravemente e galhos altos interferindo na fiação elétrica. Portanto somos favoráveis à substituição do espécime.

( X ) Grau Grave EM      ( X ) Danificando passeio

Rede elétrica : ( X ) Sim   ( ) Não -    Passeio ► ( ) < que 1,60 m   ( X ) > que 1,60 m

Autorizado: Substituição
