Vistoria técnica 09/12/2024

Documento: SB.137314/2024-76

Local do evento: Rua Treze de Maio, 49 – Bairro Rudge Ramos

**Laudo Técnico:**

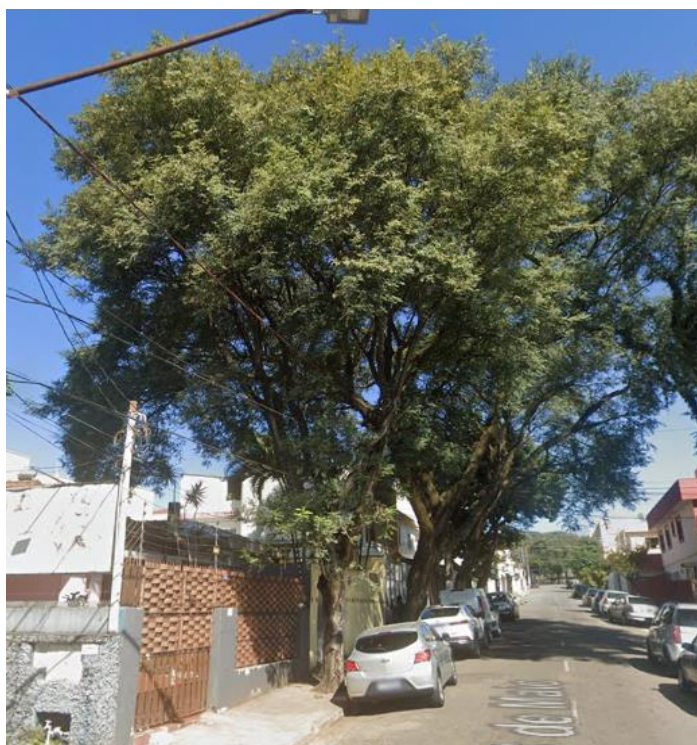
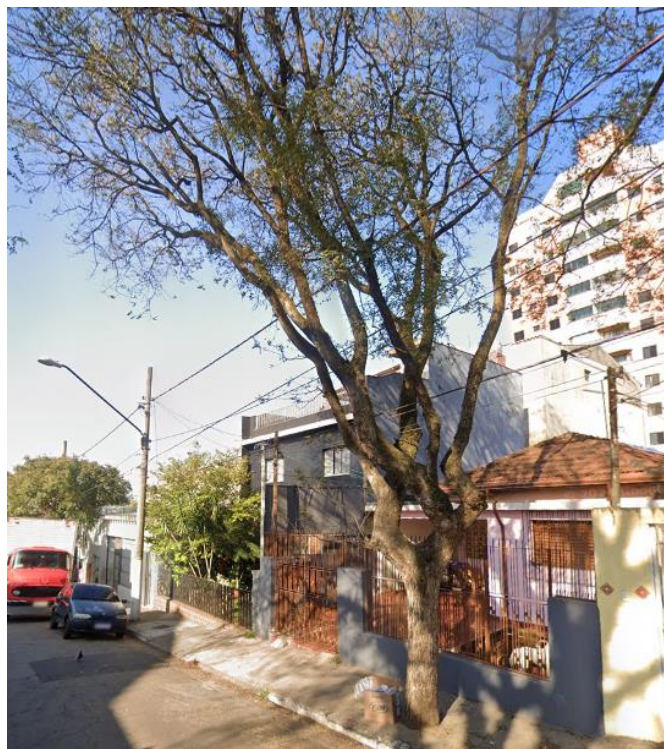
**RELATÓRIO FOTOGRÁFICO**

Em vistoria ao local informamos tratar-se de 01 árvore da espécie *Tipuana (Caesalpinia Pluviosa)* medindo 10,0m X DAP 0,5m, estado fitossanitário comprometido por agentes entomológicos, com raízes expostas danificando o passeio público gravemente e galhos interferindo na fiação elétrica. Portanto somos favoráveis á substituição do espécime.

( X ) Grau Grave EM ( X ) Danificando passeio

Rede elétrica : ( X ) Sim ( ) Não - Passeio ► ( ) < que 1,60 m ( X ) > que 1,60 m

Autorizado: Substituição
